Captação, Tratamento e Adução AA (Alta) » CEX AA Cávado/Ave » Subsistema de Areias de Vilar » Reservatórios » RR Enfermaria  
Inspeção Construção Civil (1º Nível)

Captação, Tratamento e Adução AA (Alta) » CEX AA Cávado/Ave » Subsistema de Areias de Vilar » Reservatórios » RR Adães

Inspeção Construção Civil (1º Nível)

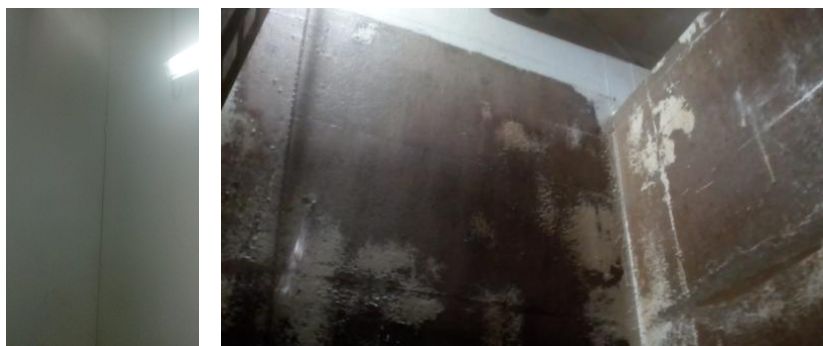
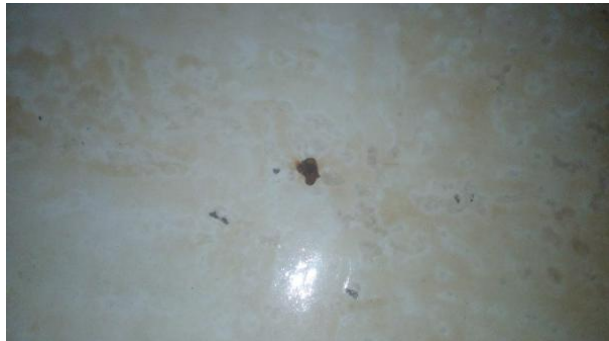
RR Adães » Edifício RR (\*) » Elemento de betão (\*)

Fissuração	Sim	30/Set/2019 17h00
Fugas/Infiltrações	Sim	30/Set/2019 17h00
Armadura à vista	Sim	30/Set/2019 17h00
Assentamentos	Não	30/Set/2019 17h00
Desgaste	Sim	30/Set/2019 17h00

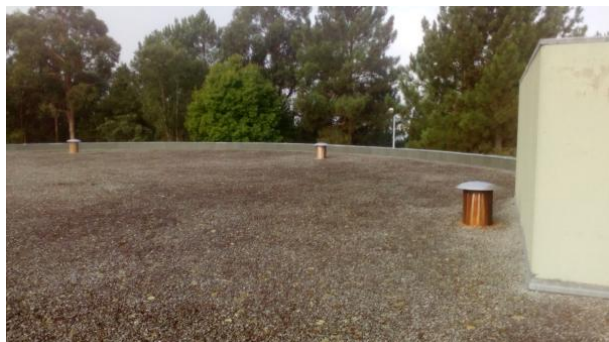
RR Adães » Edifício RR (\*) » Elementos metálicos/PRFV (\*) (\*)

Corrosão	Sim	30/Set/2019 17h00
Sem resistência (PRFV)	Não	30/Set/2019 17h00

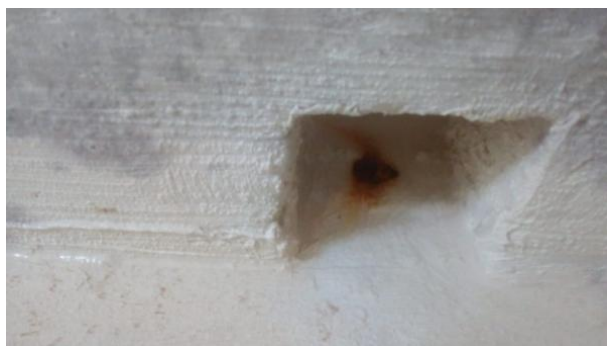
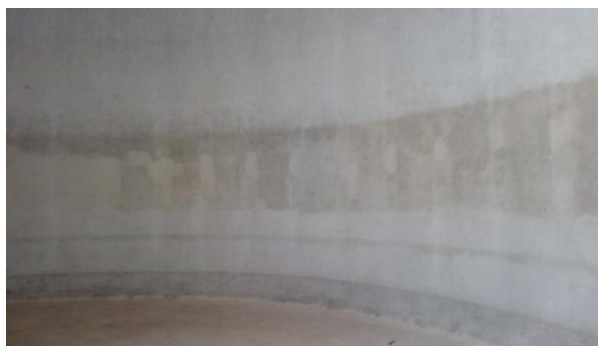
Fissuração	Não	01/Out/2019 17h00
Fugas/Infiltrações	Não	01/Out/2019 17h00
Armadura à vista	Sim	01/Out/2019 17h00
Assentamentos	Não	01/Out/2019 17h00
Desgaste	Sim	01/Out/2019 17h00

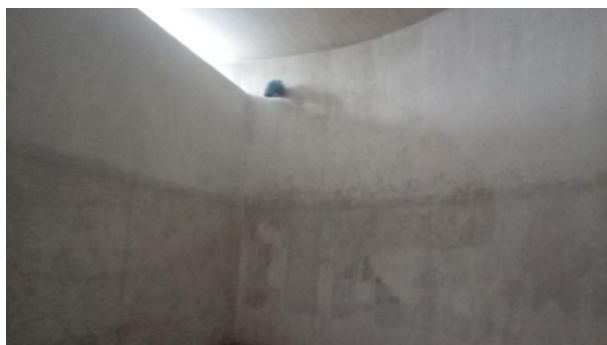
Pavimentos interiores em mau estado	Não	01/Out/2019 17h00
Perda de reboco	Não	01/Out/2019 17h00
Pintura degradada	Sim	01/Out/2019 17h00

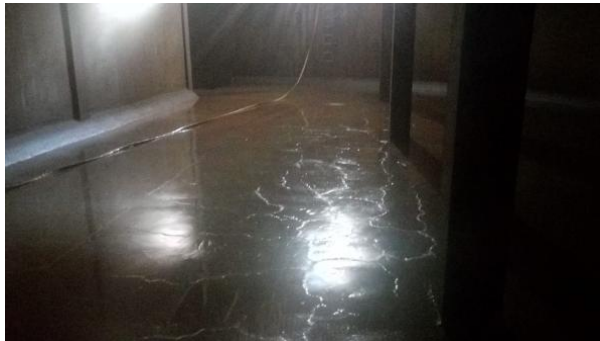
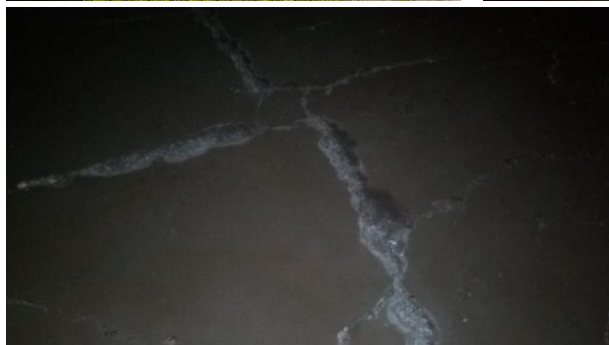
RR Bouro » Edifício RR (\*) » Elemento de betão (\*)

Fissuração	Sim	02/Out/2019 15h26
Fugas/Infiltrações	Sim (com PT)	02/Out/2019 15h26
Armadura à vista	Não	02/Out/2019 15h26
Assentamentos	Não	02/Out/2019 15h26
Desgaste	Sim	02/Out/2019 15h26

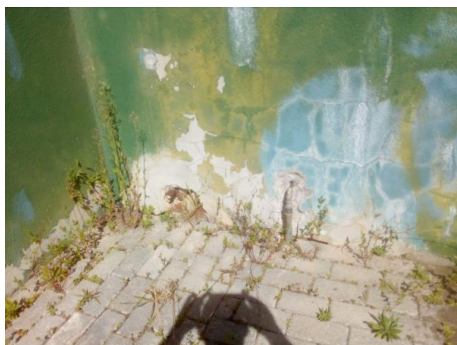
Pavimentos interiores em mau estado	Sim	02/Out/2019 15h26
Perda de reboco	Não	02/Out/2019 15h26
Pintura degradada	Sim	02/Out/2019 15h26

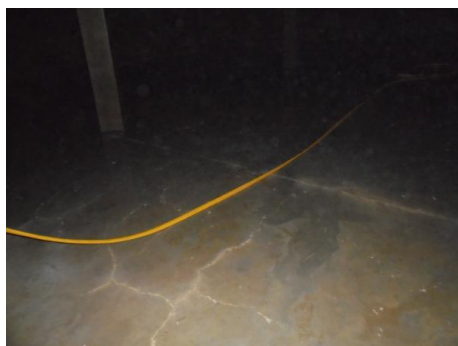
Fissuração	Sim	03/Out/2019 17h00
Fugas/Infiltrações	Sim	03/Out/2019 17h00
Armadura à vista	Não	03/Out/2019 17h00
Assentamentos	Não	03/Out/2019 17h00
Desgaste	Sim	03/Out/2019 17h00

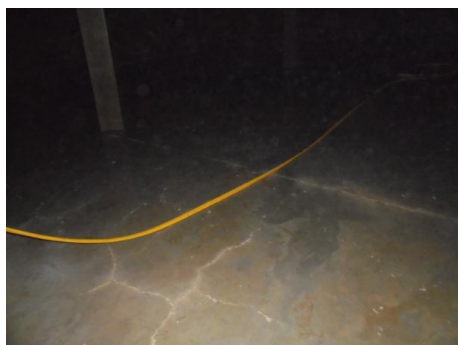
Pavimentos interiores em mau estado	Sim	03/Out/2019 17h00
Perda de reboco	Sim	03/Out/2019 17h00
Pintura degradada	Sim	03/Out/2019 17h00

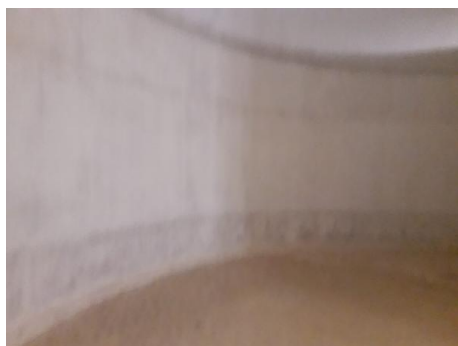
Assentamentos	Não	07/Out/2019 17h00
Desgaste	Sim	07/Out/2019 17h00
Fissuração	Não	07/Out/2019 17h00
Fugas/Infiltrações	Não	07/Out/2019 17h00
Armadura à vista	Não	07/Out/2019 17h00

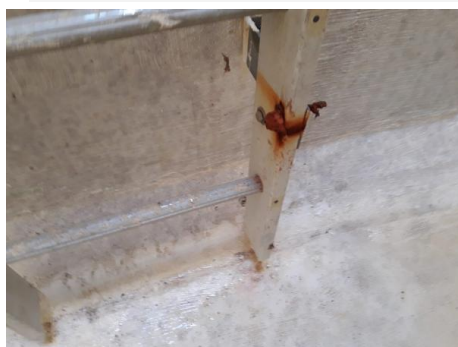
**RR Alheira » Edifício RR (\*) » Elementos metálicos/PRFV (\*) (\*)**

Corrosão	Sim	07/Out/2019 17h00
Sem resistência (PRFV)	Não	07/Out/2019 17h00

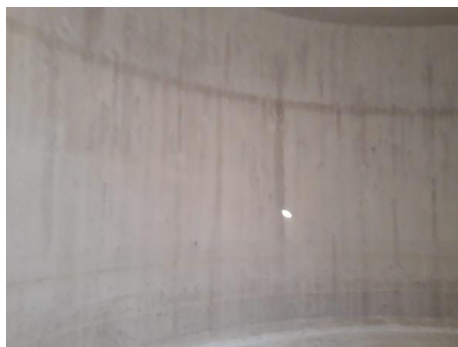
**RR Alheira » Edifício RR (\*) » Reboco/Pinturas/Pavimentos (\*) (\*)**

Pavimentos interiores em mau estado	Não	07/Out/2019 17h00
Perda de reboco	Não	07/Out/2019 17h00
Pintura degradada	Sim	07/Out/2019 17h00

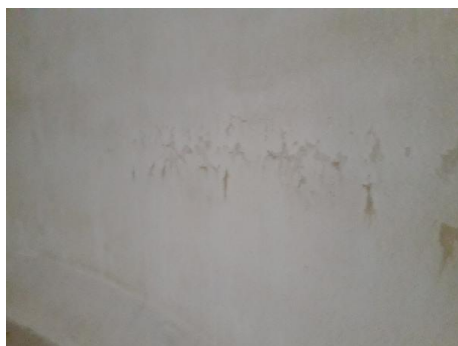
Fissuração	Sim	08/Out/2019 17h00
Fugas/Infiltrações	Não	08/Out/2019 17h00
Armadura à vista	Não	08/Out/2019 17h00
Assentamentos	Não	08/Out/2019 17h00
Desgaste	Não	08/Out/2019 17h00

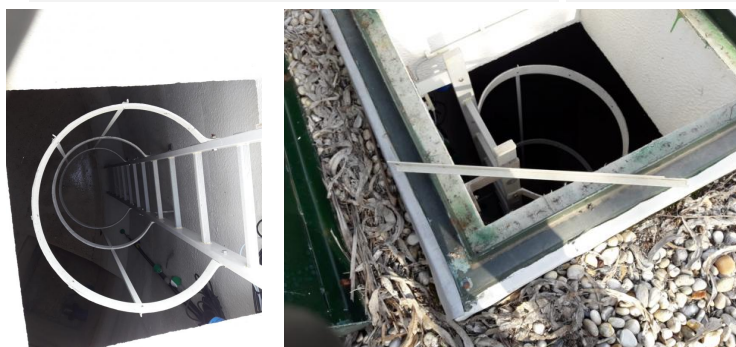
RR Viatodos » Edifício RR (\*) » Elementos metálicos/PRFV (\*) (\*)

Corrosão	Não	08/Out/2019 17h00
Sem resistência (PRFV)	Sim (com PT)	08/Out/2019 17h00

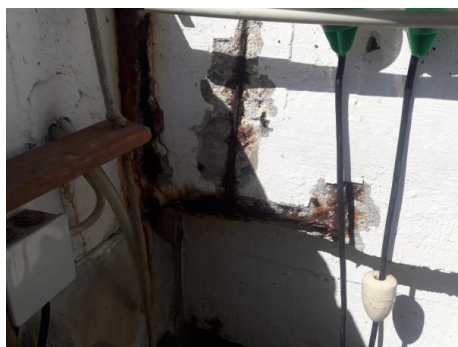
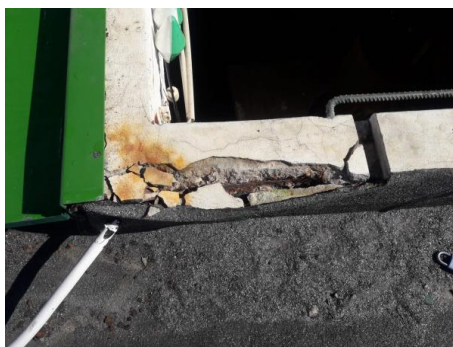
Fissuração	Sim (com PT)	09/Out/2019 17h00
Fugas/Infiltrações	Sim	09/Out/2019 17h00
Armadura à vista	Sim (com PT)	09/Out/2019 17h00
Assentamentos	Não	09/Out/2019 17h00
Desgaste	Sim	09/Out/2019 17h00

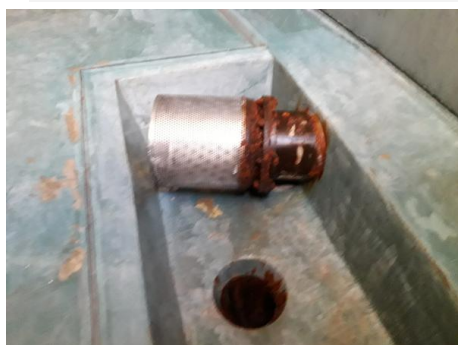
**RR Alto de Pega (VC) » Edifício RR (\*) » Elementos metálicos/PRFV (\*) (\*)**

Corrosão	Sim	09/Out/2019 17h00
Sem resistência (PRFV)	Não	09/Out/2019 17h00

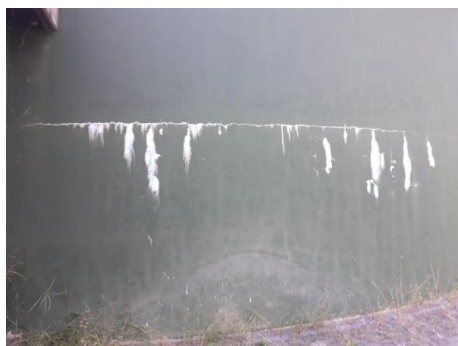
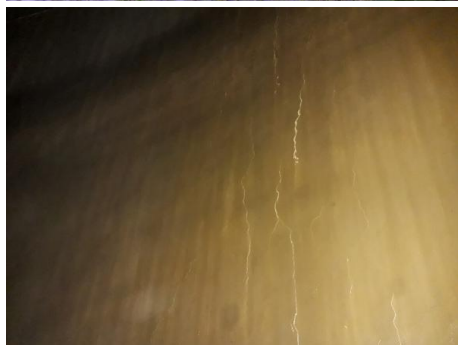
Fissuração	Sim (com PT)	10/Out/2019 17h00
Fugas/Infiltrações	Sim	10/Out/2019 17h00
Armadura à vista	Sim	10/Out/2019 17h00
Assentamentos	Não	10/Out/2019 17h00
Desgaste	Sim	10/Out/2019 17h00

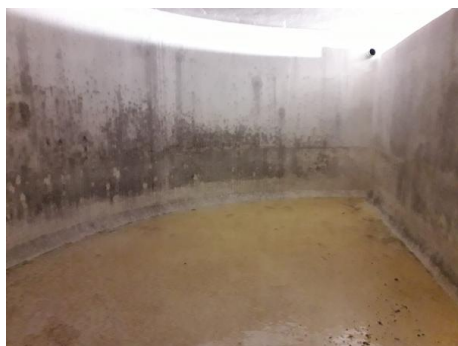
Fissuração	Sim	11/Out/2019 17h00
Fugas/Infiltrações	Sim	11/Out/2019 17h00
Armadura à vista	Sim	11/Out/2019 17h00
Assentamentos	Não	11/Out/2019 17h00
Desgaste	Sim	11/Out/2019 17h00

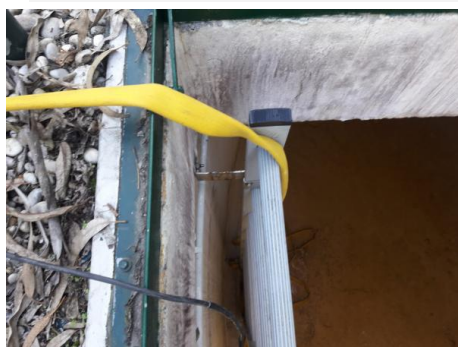
RR Bastuço Baixo » Edifício RR (\*) » Elementos metálicos/PRFV (\*) (\*)

Corrosão	Sim	11/Out/2019 17h00
Sem resistência (PRFV)	Não	11/Out/2019 17h00

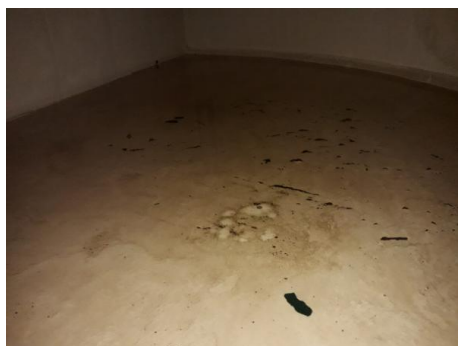
Fissuração	Sim	21/Out/2019 17h00
Fugas/Infiltrações	Sim	21/Out/2019 17h00
Armadura à vista	Sim	21/Out/2019 17h00
Assentamentos	Não	21/Out/2019 17h00
Desgaste	Sim	21/Out/2019 17h00

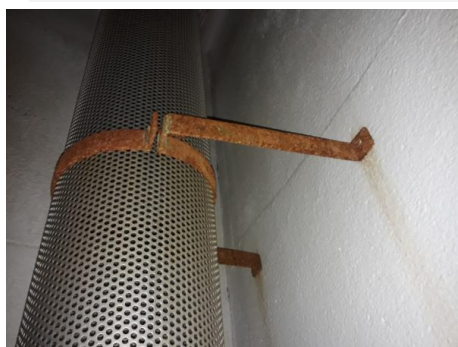
RR Lemenhe » Edifício RR (\*) » Elementos metálicos/PRFV (\*) (\*)

Corrosão	Sim	21/Out/2019 17h00
Sem resistência (PRFV)	Não	21/Out/2019 17h00

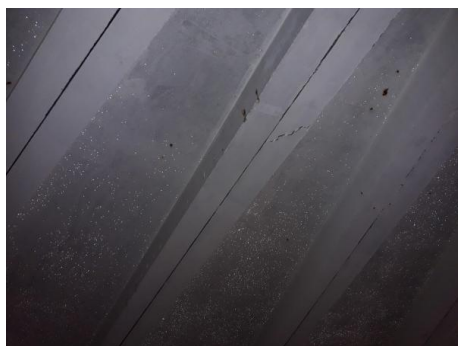
Fissuração	Sim	24/Out/2019 17h00
Fugas/Infiltrações	Sim	24/Out/2019 17h00
Armadura à vista	Sim	24/Out/2019 17h00
Assentamentos	Não	24/Out/2019 17h00
Desgaste	Sim	24/Out/2019 17h00

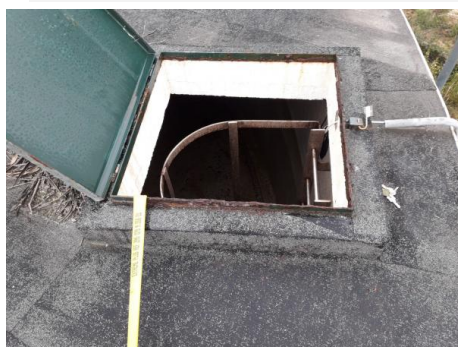
**RR Lousado » Edifício RR (\*) » Elementos metálicos/PRFV (\*) (\*)**

Corrosão	Sim	24/Out/2019 17h00
Sem resistência (PRFV)	Não	24/Out/2019 17h00
