Captação, Tratamento e Adução AA (Alta) » CEX AA Cávado/Ave » Subsistema de Areias de Vilar » Reservatórios » RR Enfermaria  
Inspeção Construção Civil (1º Nível)

Captação, Tratamento e Adução AA (Alta) » CEX AA Cávado/Ave » Subsistema de Areias de Vilar » Reservatórios » RR Adães

Inspeção Construção Civil (1º Nível)

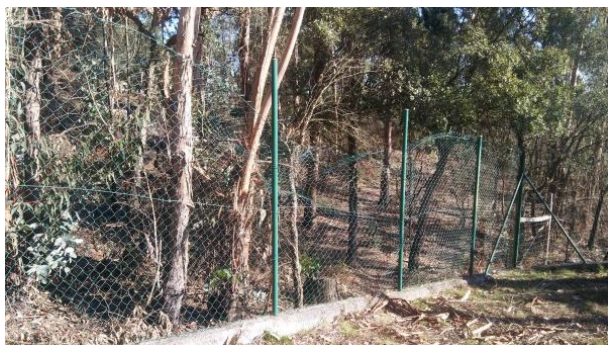
RR Mariz » Espaço exterior (\*) » Vedações/Portões de acesso exterior (\*) (\*)

Mau estado e não funcionais Sim (com PT) 01/Out/2019 17h00

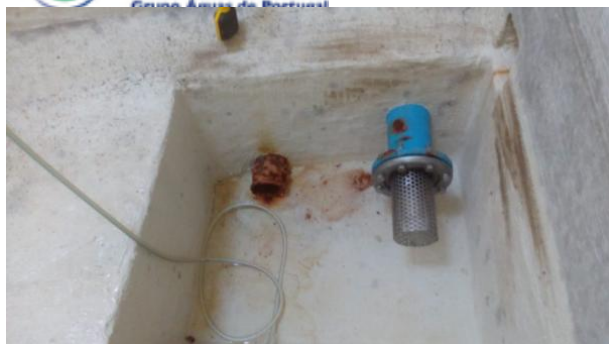
Corrosão

Sim

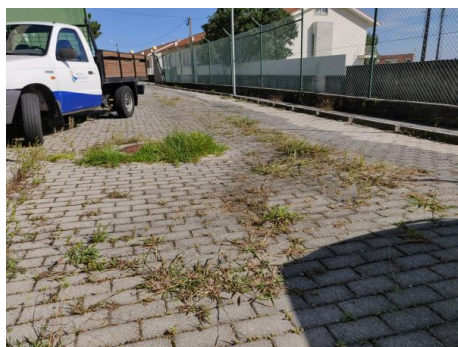
RR Bouro » Espaço exterior (\*) » Arranjos Exteriores (\*) (\*)

Pavimentos em mau estado	Sim	02/Out/2019 15h26
--------------------------	-----	-------------------

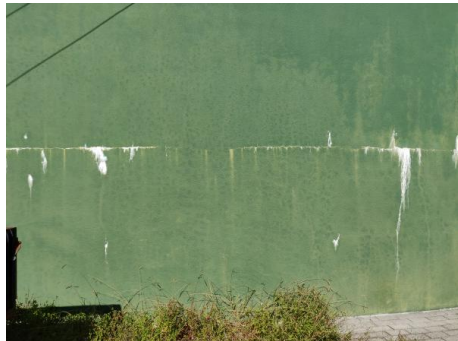
RR Bouro » Edifício RR (\*) » Elemento de betão (\*)

Fissuração	Sim	02/Out/2019 15h26
Fugas/Infiltrações	Sim (com PT)	02/Out/2019 15h26
Armadura à vista	Não	02/Out/2019 15h26
Assentamentos	Não	02/Out/2019 15h26
Desgaste	Sim	02/Out/2019 15h26

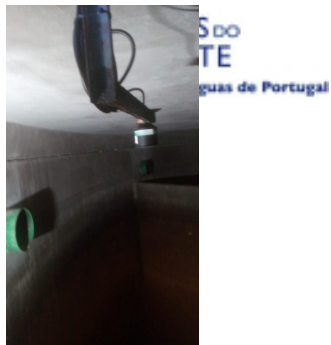
RR Bouro » Edifício RR (\*) » Elementos metálicos/PRFV (\*) (\*)

Corrosão	Sim	02/Out/2019 15h26
Sem resistência (PRFV)	Não	02/Out/2019 15h26

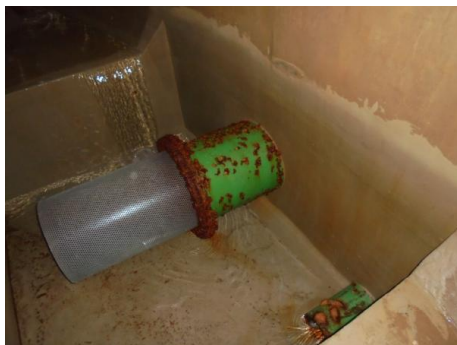
### RR Bouro » Edifício RR (\*) » Circuitos hidráulicos (\*) (\*)

Corrosão	Sim	02/Out/2019 15h26
----------	-----	-------------------

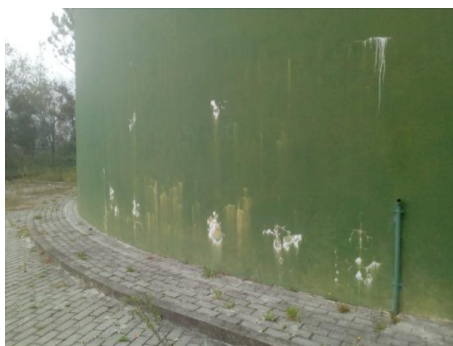
RR S. Lourenço » Edifício RR (\*) » Elemento de betão (\*)

Fissuração	Sim	03/Out/2019 17h00
Fugas/Infiltrações	Sim	03/Out/2019 17h00
Armadura à vista	Não	03/Out/2019 17h00
Assentamentos	Não	03/Out/2019 17h00
Desgaste	Sim	03/Out/2019 17h00

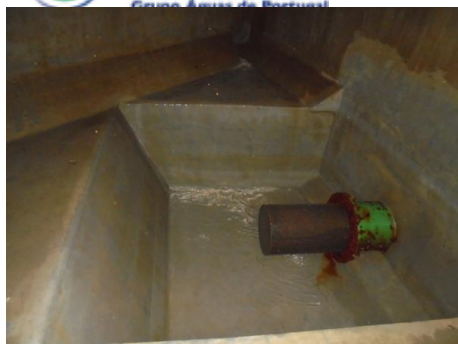
Corrosão

Sim

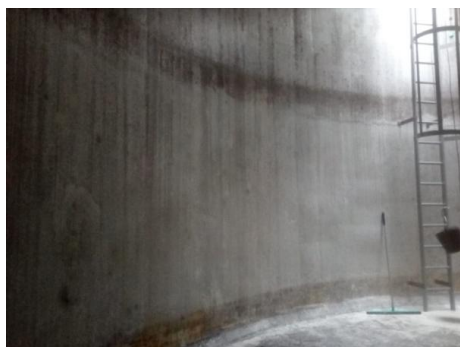
**RR Aborim / Tamel ( S.Fins) » Edifício RR » Elemento de betão**

Fissuração	Não	04/Out/2019 17h00
Fugas/Infiltrações	Não	04/Out/2019 17h00
Armadura à vista	Não	04/Out/2019 17h00
Assentamentos	Não	04/Out/2019 17h00
Desgaste	Sim	04/Out/2019 17h00

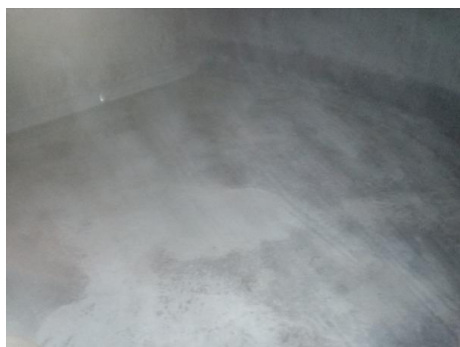
**RR Aborim / Tamel ( S.Fins) » Edifício RR » Reboco/Pinturas/Pavimentos**

Pavimentos interiores em mau estado	Não	04/Out/2019 17h00
Perda de reboco	Não	04/Out/2019 17h00
Pintura degradada	Sim	04/Out/2019 17h00

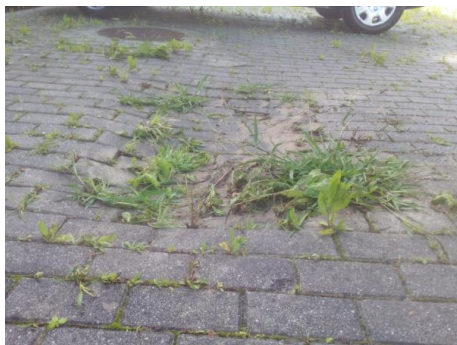
RR Vila Chã » Espaço exterior (\*) » Arranjos Exteriores (\*) (\*)

Pavimentos em mau estado	Sim	04/Out/2019 17h00
--------------------------	-----	-------------------

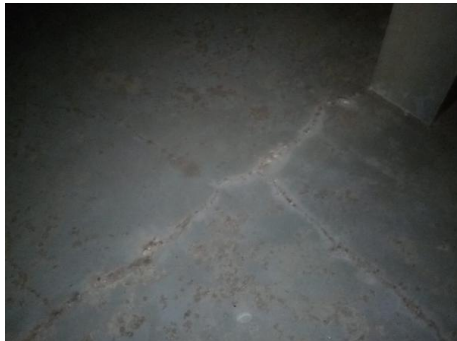
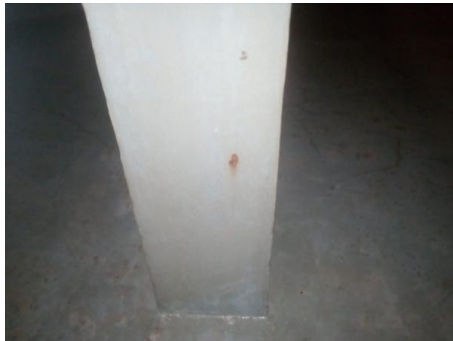
RR Vila Chã » Edifício RR (\*) » Elemento de betão (\*)

Fissuração	Sim	04/Out/2019 17h00
Fugas/Infiltrações	Sim	04/Out/2019 17h00
Armadura à vista	Sim	04/Out/2019 17h00
Assentamentos	Não	04/Out/2019 17h00
Desgaste	Sim	04/Out/2019 17h00

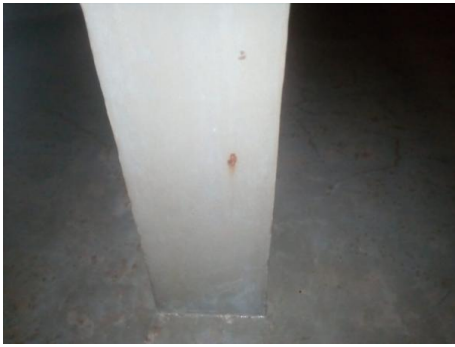
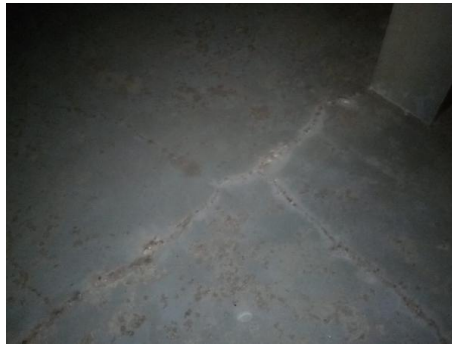
RR Vila Chã » Edifício RR (\*) » Reboco/Pinturas/Pavimentos (\*) (\*)

Pavimentos interiores em mau estado	Sim	04/Out/2019 17h00
Perda de reboco	Sim	04/Out/2019 17h00
Pintura degradada	Sim	04/Out/2019 17h00

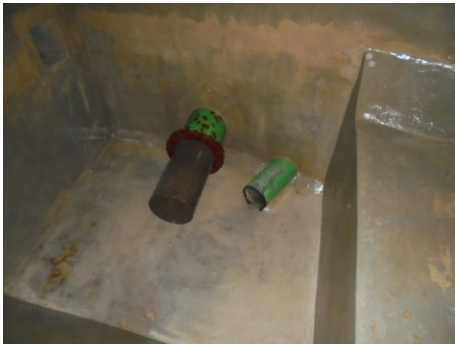
Corrosão

Sim

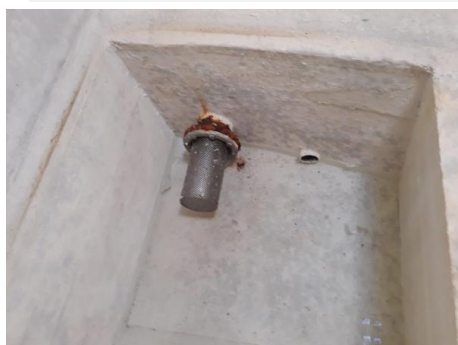
### RR Alheira » Edifício RR (\*) » Circuitos hidráulicos (\*) (\*)

Pintura degradada	Sim	07/Out/2019 17h00
Corrosão	Sim	07/Out/2019 17h00

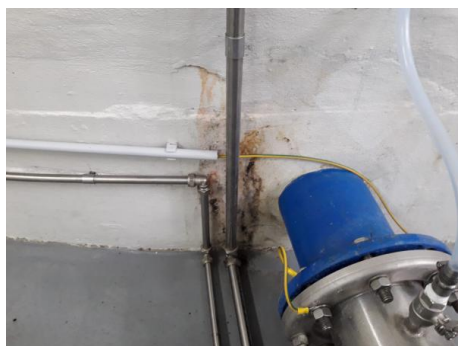
**RR Junqueira » Edifício RR (\*) » Elemento de betão (\*)**

Fissuração	Sim	08/Out/2019 17h00
Fugas/Infiltrações	Sim	08/Out/2019 17h00
Armadura à vista	Não	08/Out/2019 17h00
Assentamentos	Não	08/Out/2019 17h00
Desgaste	Sim	08/Out/2019 17h00

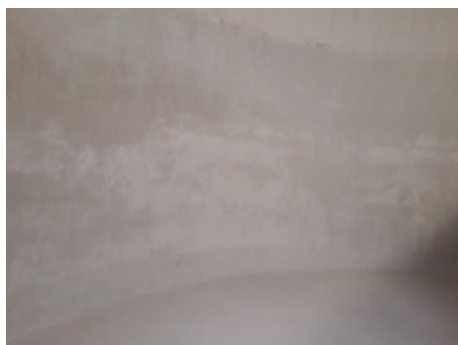
**RR Junqueira » Edifício RR (\*) » Reboco/Pinturas/Pavimentos (\*) (\*)**

Pavimentos interiores em mau estado	Não	08/Out/2019 17h00
Perda de reboco	Não	08/Out/2019 17h00
Pintura degradada	Sim	08/Out/2019 17h00

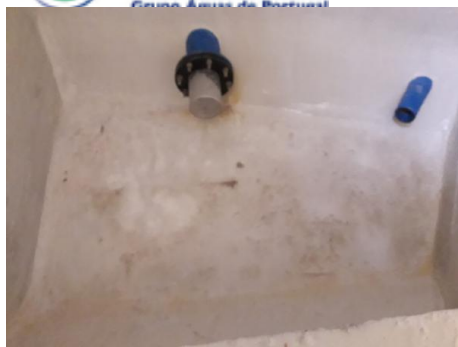
Corrosão

Sim

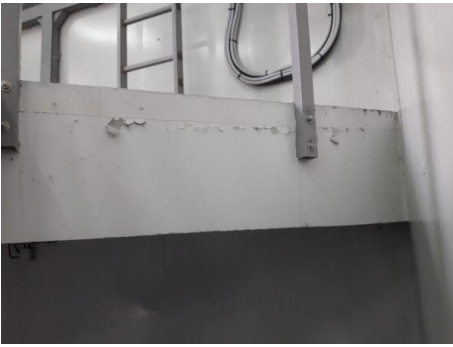
Pavimentos interiores em mau estado	Não	08/Out/2019 17h00
Perda de reboco	Não	08/Out/2019 17h00
Pintura degradada	Sim	08/Out/2019 17h00

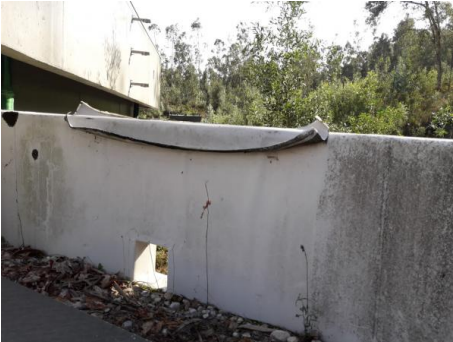
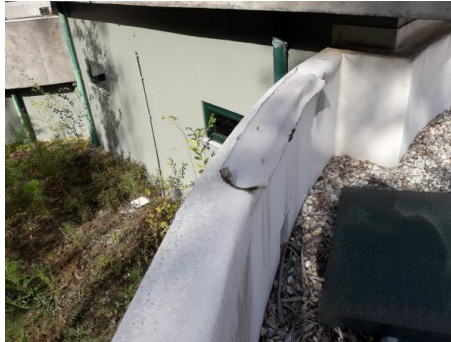
### RR Viatodos » Edifício RR (\*) » Impermeabilizações (\*) (\*)

Mau estado das coberturas, telas de impermeabilização e tubos de queda

Sim

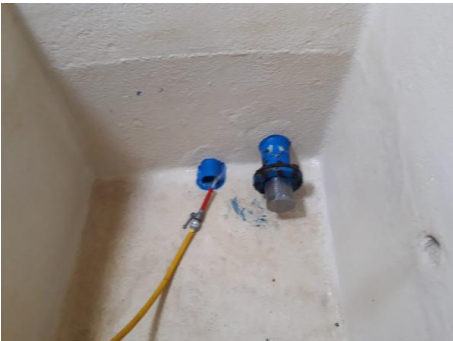
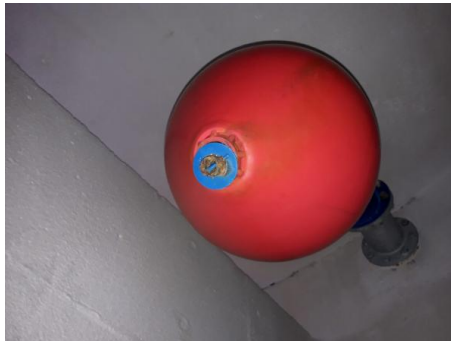
Corrosão

Sim

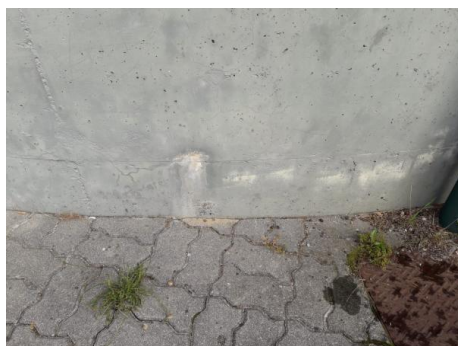
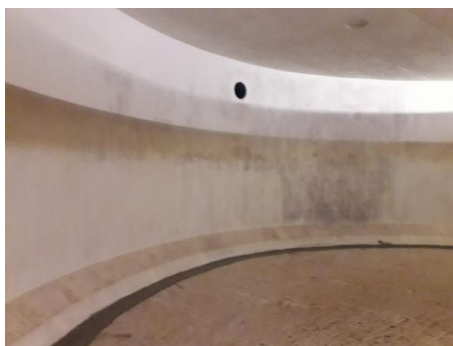
RR Negreiros » Edifício RR (\*) » Elemento de betão (\*)

Fissuração	Sim	08/Out/2019 17h00
Fugas/Infiltrações	Sim	08/Out/2019 17h00
Armadura à vista	Não	08/Out/2019 17h00
Assentamentos	Não	08/Out/2019 17h00
Desgaste	Sim	08/Out/2019 17h00

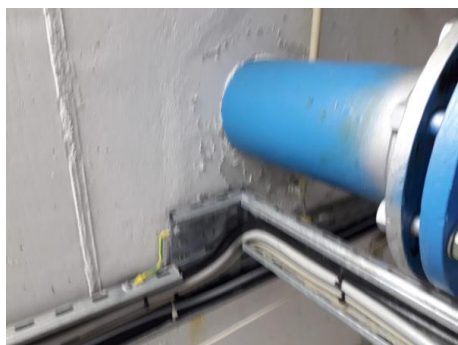
RR Negreiros » Edifício RR (\*) » Reboco/Pinturas/Pavimentos (\*) (\*)

Pavimentos interiores em mau estado	Não	08/Out/2019 17h00
Perda de reboco	Não	08/Out/2019 17h00
Pintura degradada	Sim	08/Out/2019 17h00

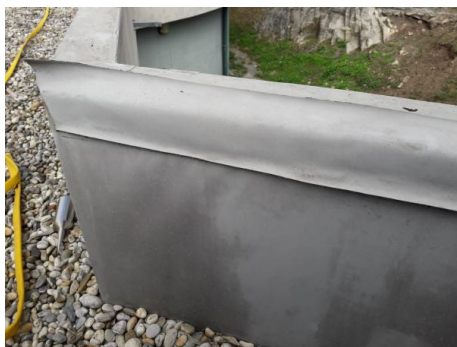
RR Negreiros » Edifício RR (\*) » Impermeabilizações (\*) (\*)

Mau estado das coberturas, telas de impermeabilização e tubos de queda	Sim	08/Out/2019 17h00
--	-----	-------------------

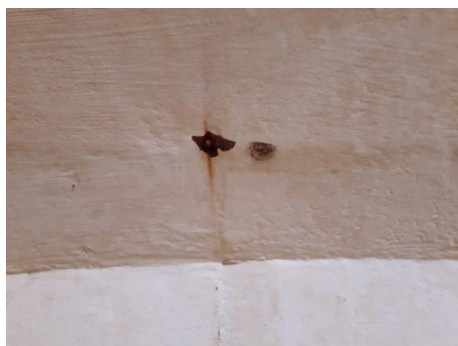
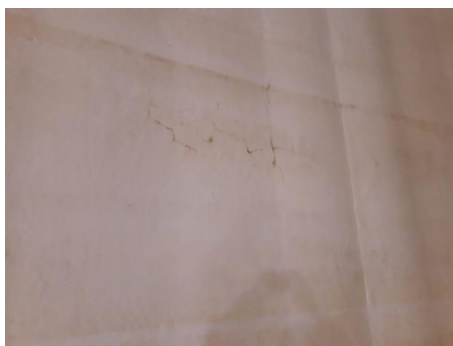
RR Gamil » Edifício RR (\*) » Elemento de betão (\*)

Fissuração	Sim	09/Out/2019 17h00
Fugas/Infiltrações	Não	09/Out/2019 17h00
Armadura à vista	Sim	09/Out/2019 17h00
Assentamentos	Não	09/Out/2019 17h00
Desgaste	Não	09/Out/2019 17h00

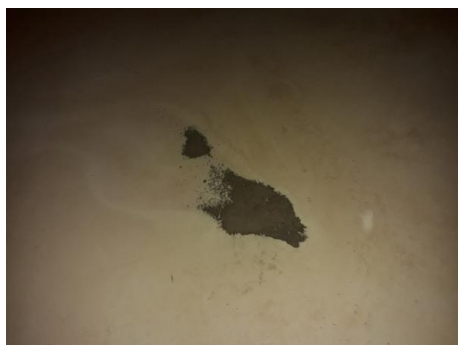
RR Gamil » Edifício RR (\*) » Reboco/Pinturas/Pavimentos (\*) (\*)

Pavimentos interiores em mau estado	Não	09/Out/2019 17h00
Perda de reboco	Não	09/Out/2019 17h00
Pintura degradada	Sim	09/Out/2019 17h00

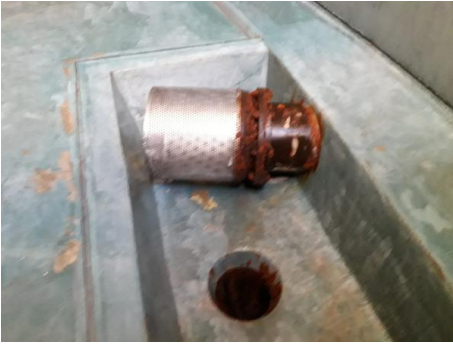
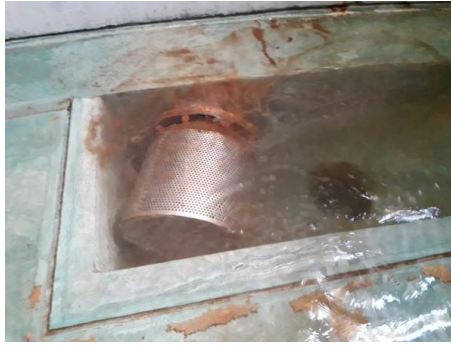
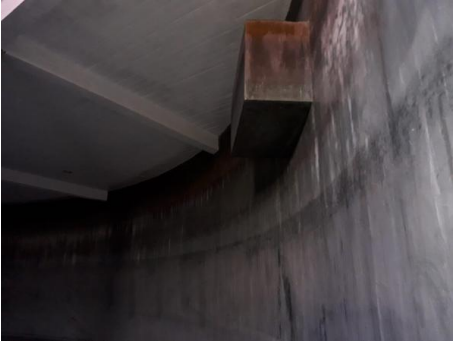
Corrosão

Sim

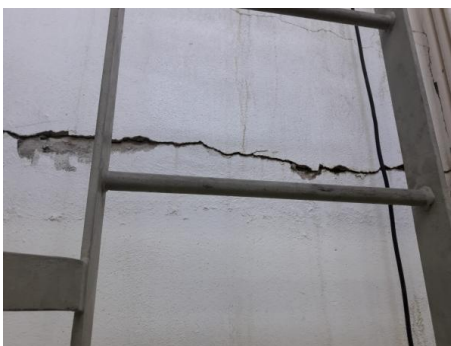
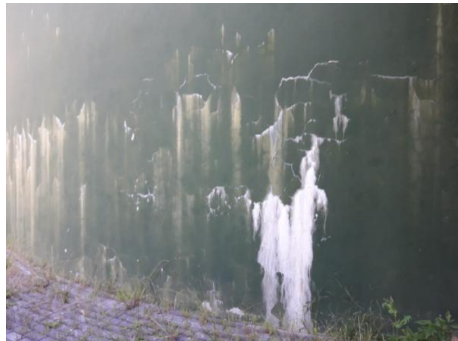
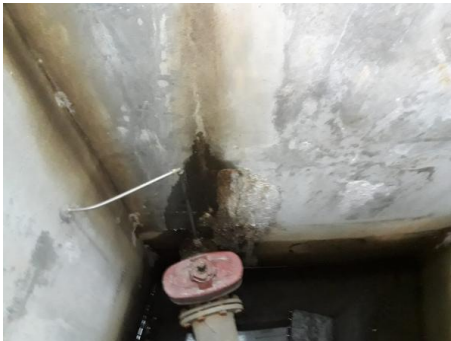
RR Galegos » Edifício RR (\*) » Elemento de betão (\*)

Fissuração	Sim (com PT)	10/Out/2019 17h00
Fugas/Infiltrações	Sim	10/Out/2019 17h00
Armadura à vista	Sim	10/Out/2019 17h00
Assentamentos	Não	10/Out/2019 17h00
Desgaste	Sim	10/Out/2019 17h00

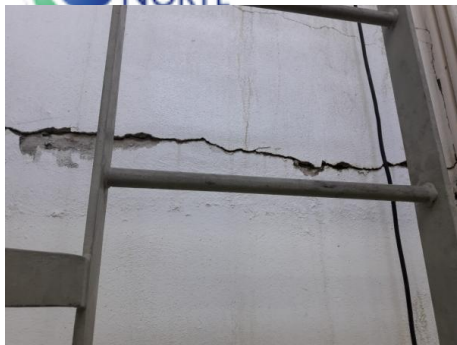
Pintura degradada

Sim

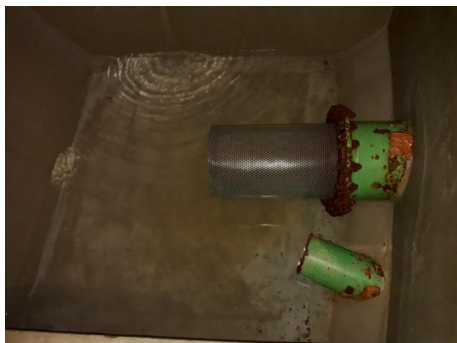
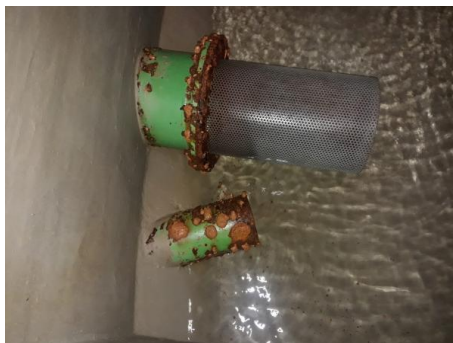
**RR Galegos » Edifício RR (\*) » Circuitos hidráulicos (\*) (\*)**

Corrosão

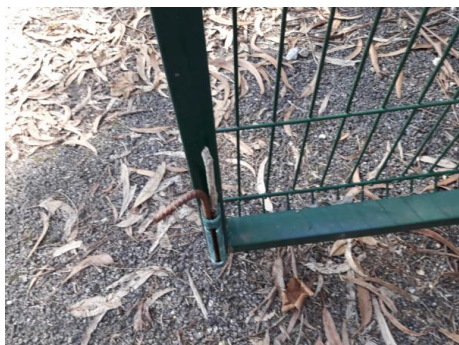
RR Bastuço Alto » Espaço exterior (\*) » Vedações/Portões de acesso exterior (\*) (\*)

Mau estado e não funcionais Sim 11/Out/2019 17h00

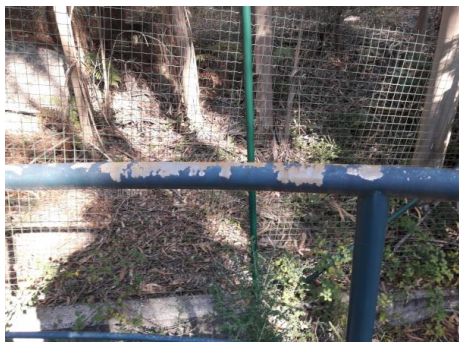
RR Bastuço Alto » Edifício RR (\*) » Elementos metálicos/PRFV (\*) (\*)

Corrosão	Sim	11/Out/2019 17h00
Sem resistência (PRFV)	Não	11/Out/2019 17h00

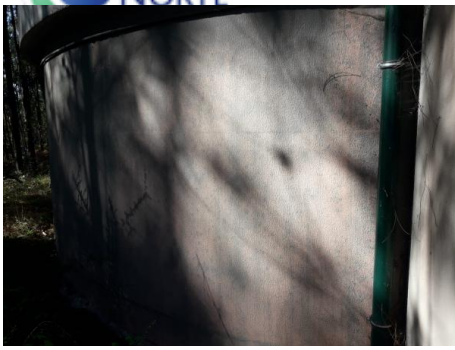
RR Bastuço Alto » Edifício RR (\*) » Reboco/Pinturas/Pavimentos (\*) (\*)

Pintura degradada

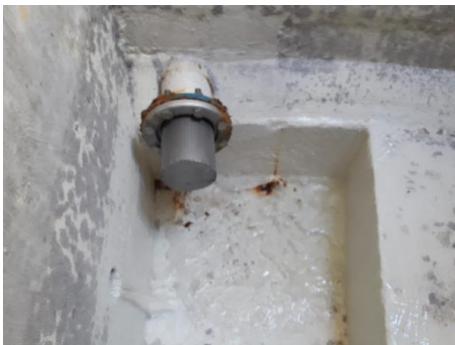
Corrosão

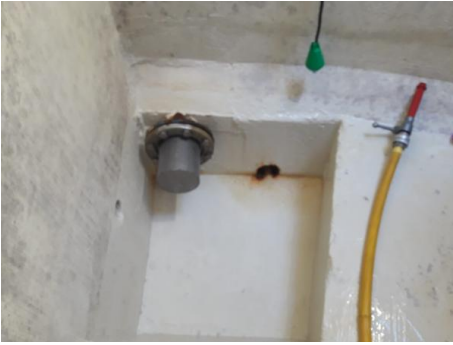
### RR Bastuço Baixo » Edifício RR (\*) » Circuitos hidráulicos (\*) (\*)

Corrosão	Sim	11/Out/2019 17h00
----------	-----	-------------------

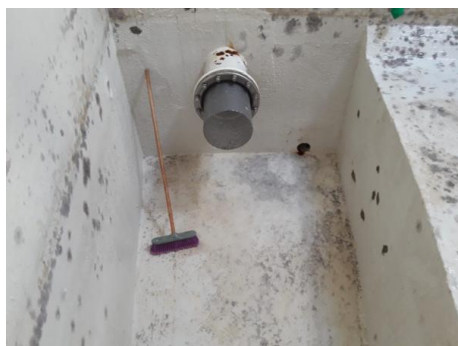
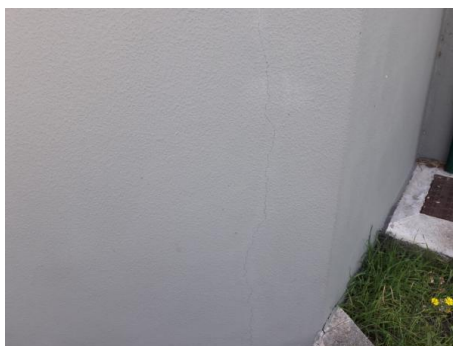
**RR Moinhos » Edifício RR (\*) » Elemento de betão (\*)**

Fissuração	Sim	11/Out/2019 17h00
Fugas/Infiltrações	Não	11/Out/2019 17h00
Armadura à vista	Não	11/Out/2019 17h00
Assentamentos	Não	11/Out/2019 17h00
Desgaste	Sim	11/Out/2019 17h00

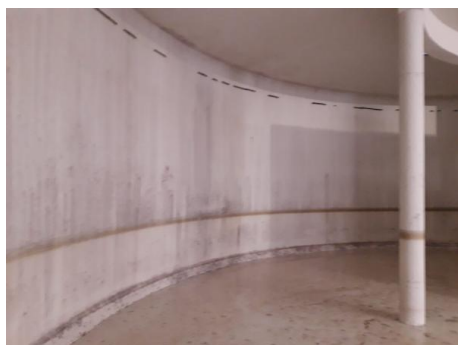
**RR Moinhos » Edifício RR (\*) » Reboco/Pinturas/Pavimentos (\*) (\*)**

Pavimentos interiores em mau estado	Não	11/Out/2019 17h00
Perda de reboco	Não	11/Out/2019 17h00
Pintura degradada	Sim	11/Out/2019 17h00

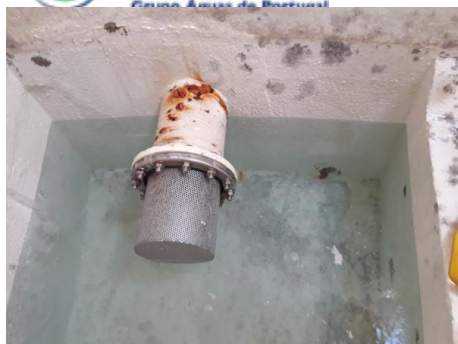
Corrosão

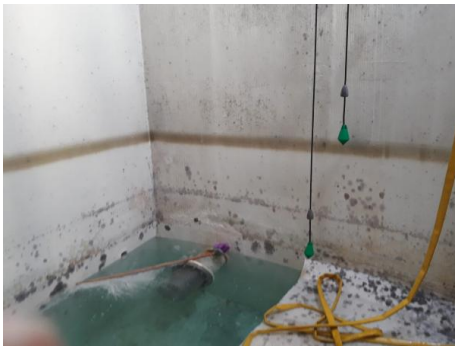
**RR Antas » Edifício RR (\*) » Elemento de betão (\*)**

Fissuração	Sim	14/Out/2019 17h00
Fugas/Infiltrações	Não	14/Out/2019 17h00
Armadura à vista	Não	14/Out/2019 17h00
Assentamentos	Não	14/Out/2019 17h00
Desgaste	Sim	14/Out/2019 17h00

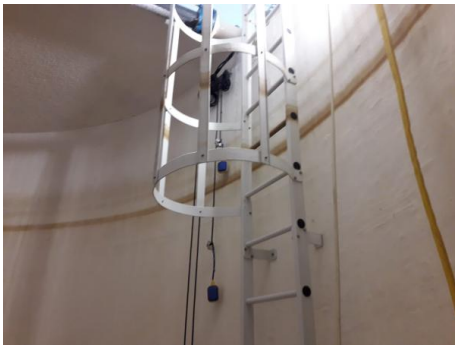
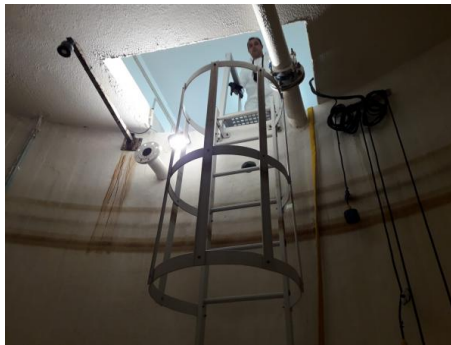
**RR Antas » Edifício RR (\*) » Elementos metálicos/PRFV (\*) (\*)**

Corrosão	Sim	14/Out/2019 17h00
Sem resistência (PRFV)	Não	14/Out/2019 17h00

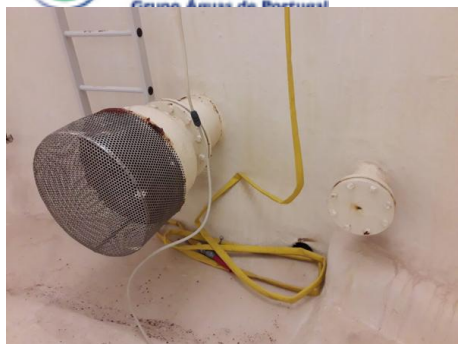
Corrosão

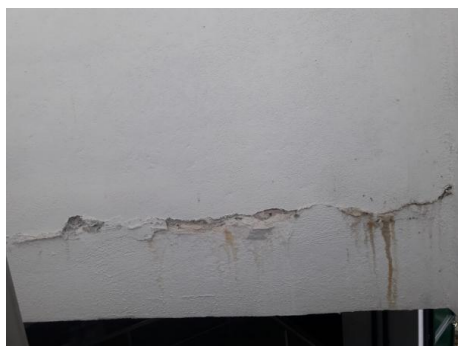
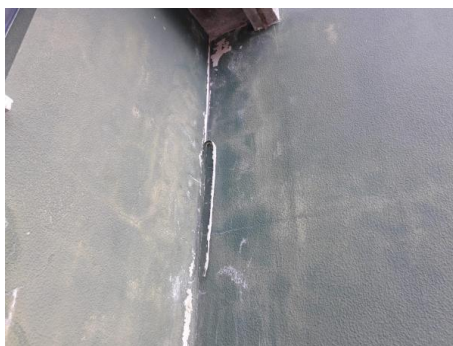
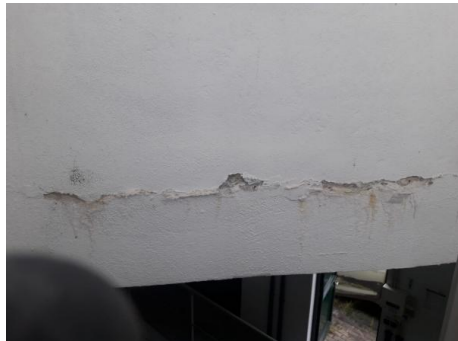
RR Fragoso » Edifício RR (\*) » Elemento de betão (\*)

Fissuração	Sim	14/Out/2019 17h00
Fugas/Infiltrações	Sim	14/Out/2019 17h00
Armadura à vista	Não	14/Out/2019 17h00
Assentamentos	Não	14/Out/2019 17h00
Desgaste	Sim	14/Out/2019 17h00

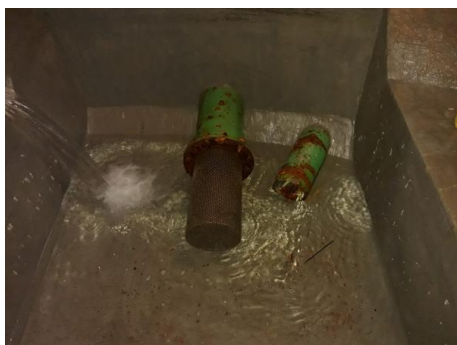
Corrosão

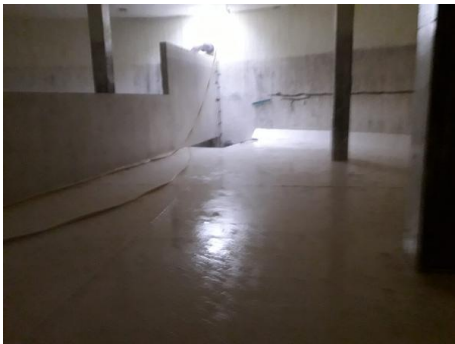
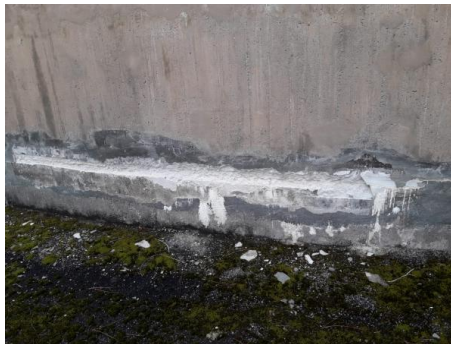
#### RR Marachão » Edifício RR (\*) » Reboco/Pinturas/Pavimentos (\*) (\*)

Pavimentos interiores em mau estado	Sim	15/Out/2019 17h00
Perda de reboco	Sim	15/Out/2019 17h00
Pintura degradada	Sim	15/Out/2019 17h00

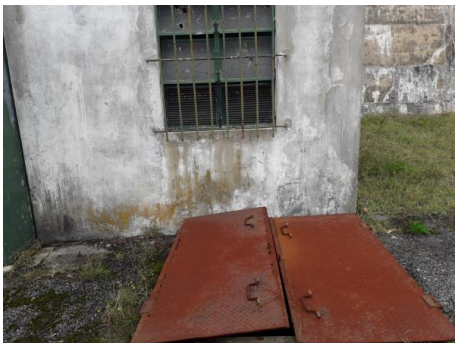
#### RR Marachão » Edifício RR (\*) » Caixilharias/Portões/Portas (\*) (\*)

Mau estado e não funcionais	Sim	15/Out/2019 17h00
-----------------------------	-----	-------------------

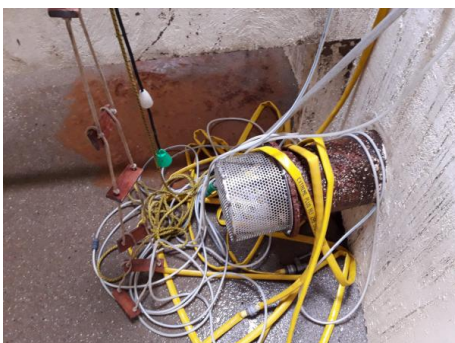
#### RR Marachão » Edifício RR (\*) » Circuitos hidráulicos (\*) (\*)

Corrosão	Sim	15/Out/2019 17h00
----------	-----	-------------------

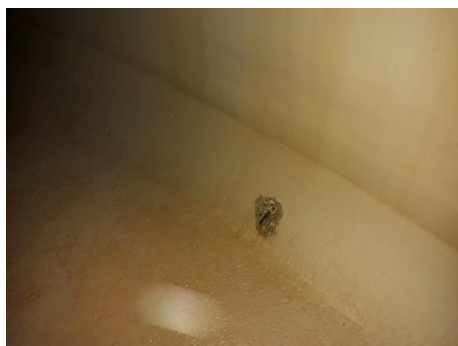
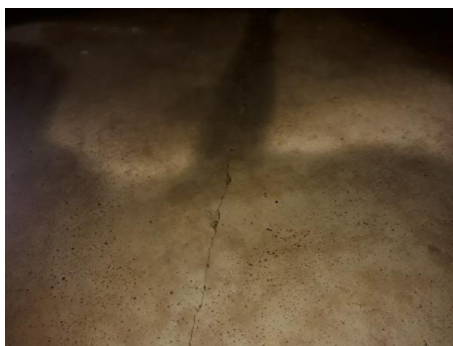
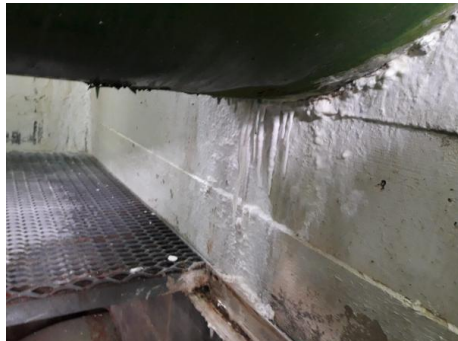
RR Barradas » Edifício RR (\*) (\*) » Elemento de betão (\*)

Fissuração	Sim	16/Out/2019 17h00
Fugas/Infiltrações	Sim	16/Out/2019 17h00
Armadura à vista	Sim	16/Out/2019 17h00
Assentamentos	Não	16/Out/2019 17h00
Desgaste	Sim	16/Out/2019 17h00

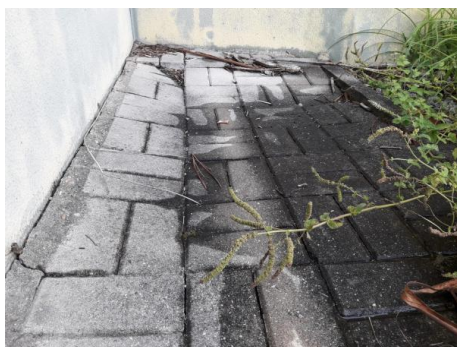
RR Joane » Espaço exterior (\*) » Arranjos Exteriores (\*) (\*)

Pavimentos em mau estado Sim (com PT) 17/Out/2019 17h00

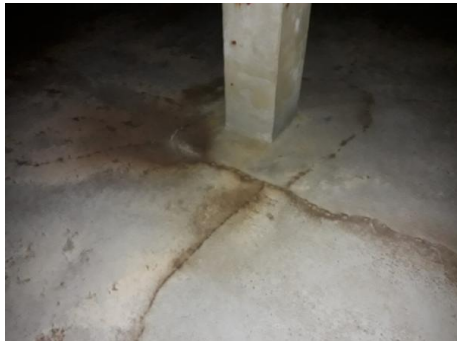
RR Joane » Edifício RR (\*) » Elemento de betão (\*)

Fissuração	Sim (com PT)	17/Out/2019 17h00
Fugas/Infiltrações	Sim	17/Out/2019 17h00
Armadura à vista	Não	17/Out/2019 17h00
Assentamentos	Não	17/Out/2019 17h00
Desgaste	Sim	17/Out/2019 17h00

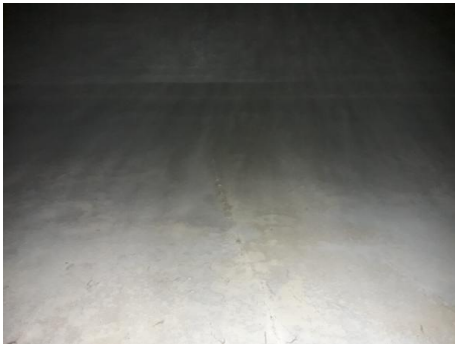
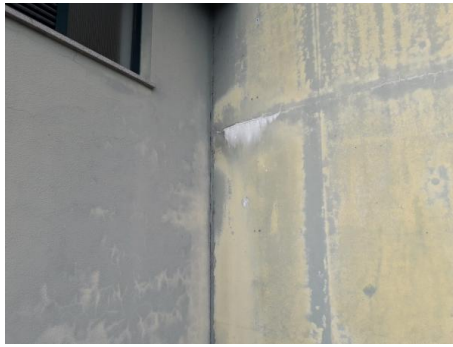
RR Joane » Edifício RR (\*) » Reboco/Pinturas/Pavimentos (\*) (\*)

Pavimentos interiores em mau estado	Sim	17/Out/2019 17h00
Perda de reboco	Sim	17/Out/2019 17h00
Pintura degradada	Sim	17/Out/2019 17h00

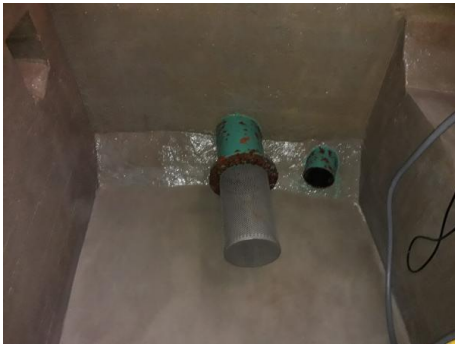
**RR Joane » Edifício RR (\*) » Circuitos hidráulicos (\*) (\*)**

Corrosão Sim 17/Out/2019 17h00

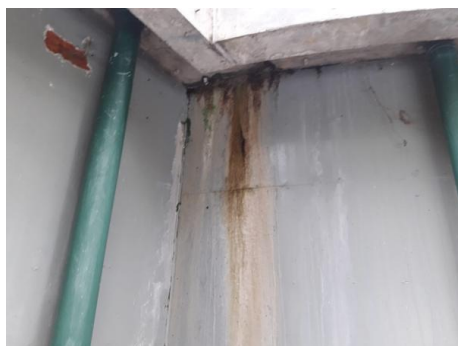
**RR Moure » Edifício RR (\*) » Elemento de betão (\*)**

Fissuração	Sim	18/Out/2019 17h00
Fugas/Infiltrações	Sim	18/Out/2019 17h00
Armadura à vista	Não	18/Out/2019 17h00
Assentamentos	Não	18/Out/2019 17h00
Desgaste	Não	18/Out/2019 17h00

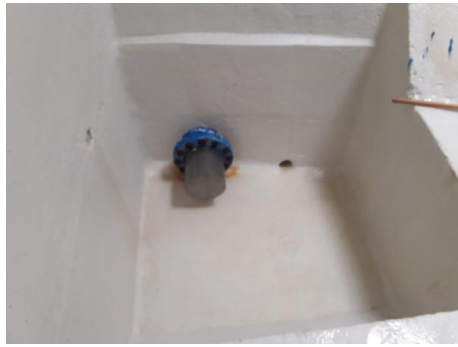
**RR Moure » Edifício RR (\*) » Circuitos hidráulicos (\*) (\*)**

Corrosão	Sim	18/Out/2019 17h00
----------	-----	-------------------

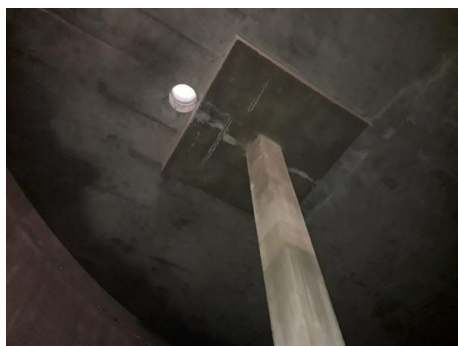
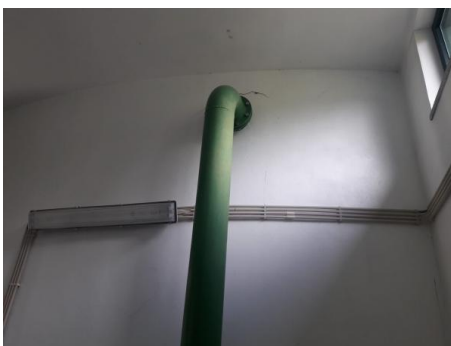
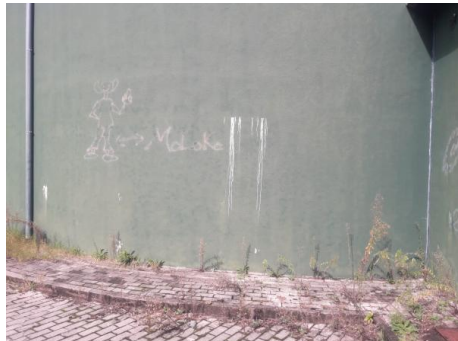
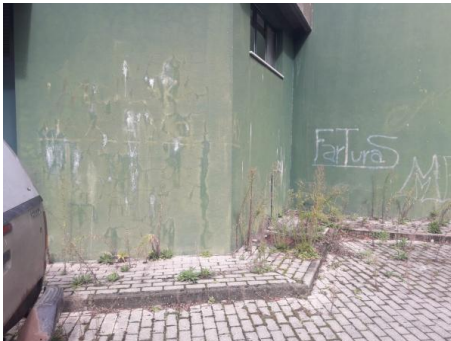
RR Perelhal » Edifício RR (\*) » Elemento de betão (\*)

Fissuração	Sim	18/Out/2019 17h00
Fugas/Infiltrações	Sim	18/Out/2019 17h00
Armadura à vista	Sim	18/Out/2019 17h00
Assentamentos	Não	18/Out/2019 17h00
Desgaste	Sim	18/Out/2019 17h00

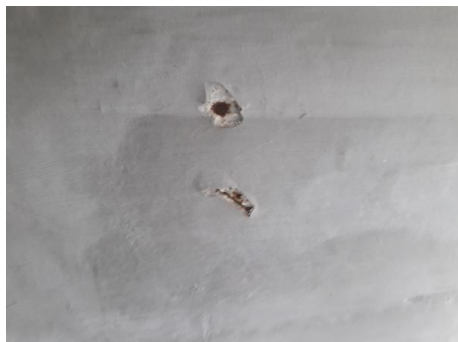
RR Perelhal » Edifício RR (\*) » Elementos metálicos/PRFV (\*) (\*)

Corrosão	Sim	18/Out/2019 17h00
Sem resistência (PRFV)	Não	18/Out/2019 17h00

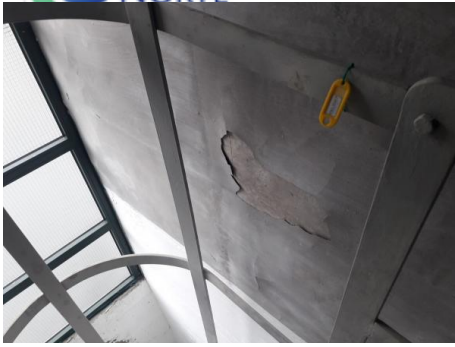
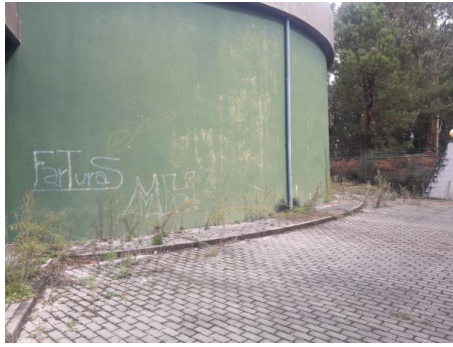
RR Perelhal » Edifício RR (\*) » Reboco/Pinturas/Pavimentos (\*) (\*)

Pavimentos interiores em mau estado	Sim	18/Out/2019 17h00
-------------------------------------	-----	-------------------

Perda de reboco	Sim	18/Out/2019 17h00
Pintura degradada	Sim	18/Out/2019 17h00

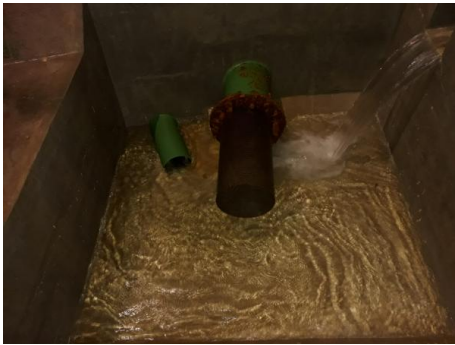
**RR Perelhal » Edifício RR (\*) » Circuitos hidráulicos (\*) (\*)**

Corrosão	Sim	18/Out/2019 17h00
----------	-----	-------------------

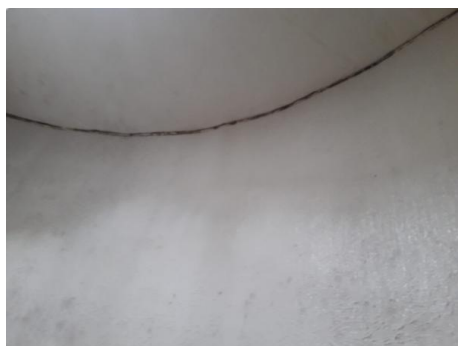
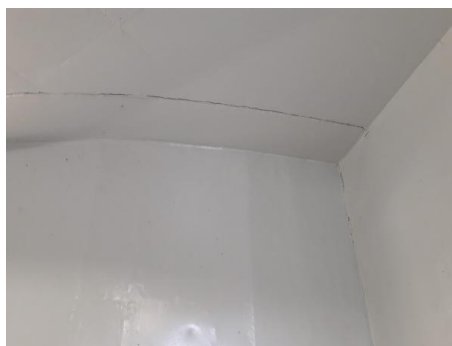
**RR Panque » Edifício RR (\*) » Elemento de betão (\*)**

Fissuração	Sim	18/Out/2019 17h00
Fugas/Infiltrações	Não	18/Out/2019 17h00
Armadura à vista	Sim	18/Out/2019 17h00
Assentamentos	Não	18/Out/2019 17h00
Desgaste	Sim	18/Out/2019 17h00

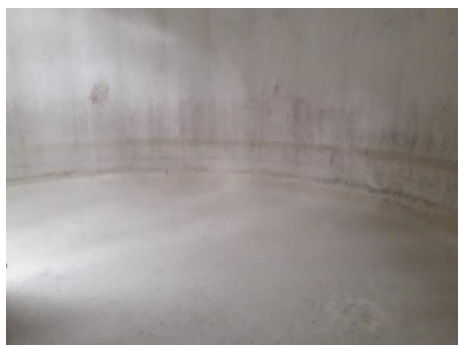
**RR Panque » Edifício RR (\*) » Reboco/Pinturas/Pavimentos (\*) (\*)**

Pavimentos interiores em mau estado	Não	18/Out/2019 17h00
Perda de reboco	Não	18/Out/2019 17h00
Pintura degradada	Sim	18/Out/2019 17h00

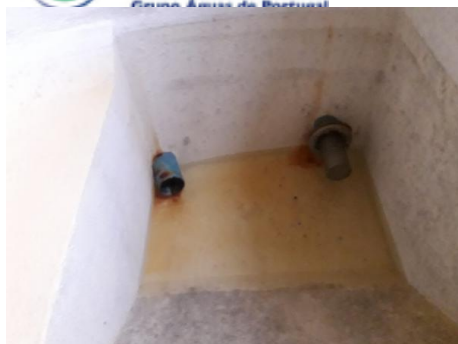
Corrosão

Sim

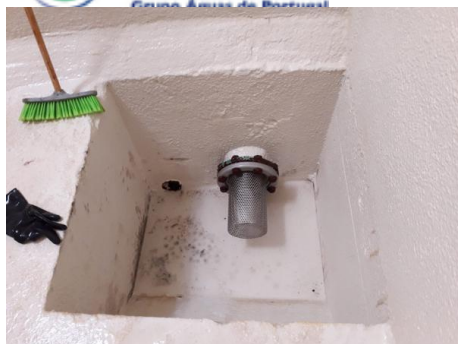
Corrosão

Sim

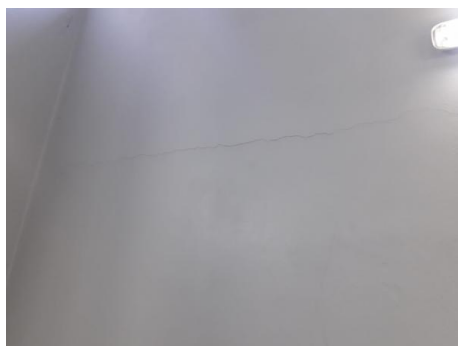
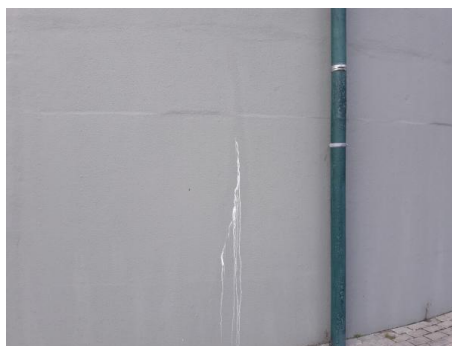
Fissuração Sim 21/Out/2019 17h00

Fugas/Infiltrações Sim 21/Out/2019 17h00

Desgaste Sim 21/Out/2019 17h00

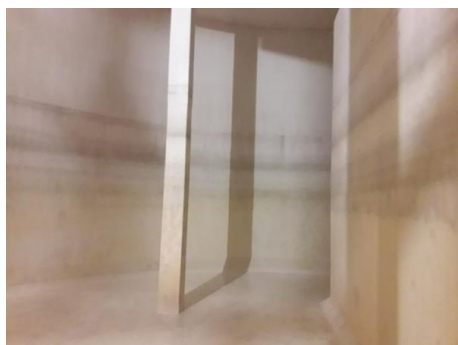
Perda de reboco Não 21/Out/2019 17h00

Pintura degradada Sim 21/Out/2019 17h00

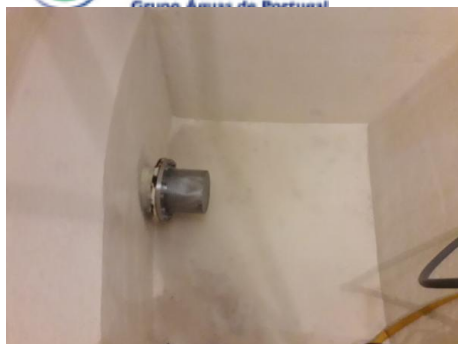
Corrosão

Sim

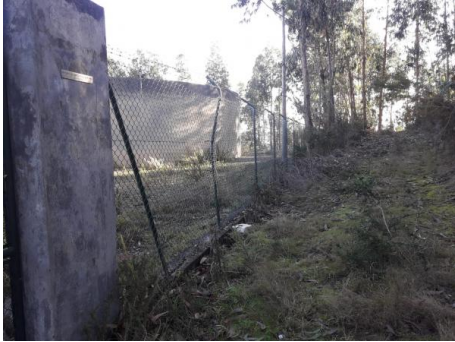
RR Cerite » Espaço exterior (\*) » Vedações/Portões de acesso exterior (\*) (\*)

Mau estado e não funcionais Sim (com PT) 22/Out/2019 17h00

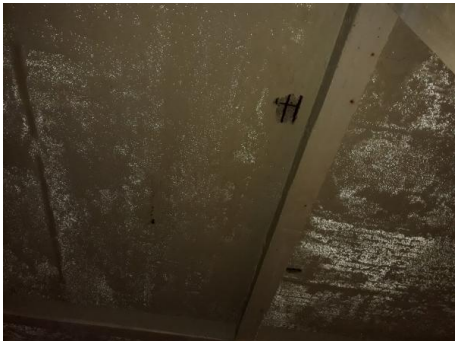
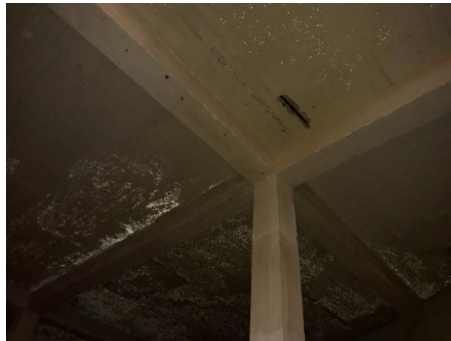
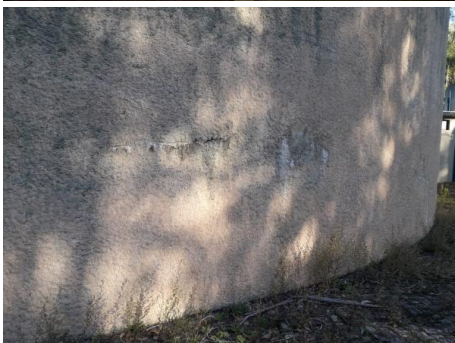
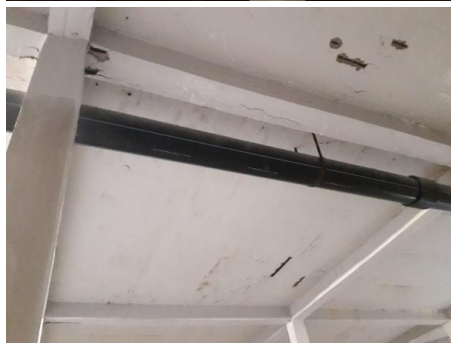
RR Cerite » Edifício RR (\*) » Elemento de betão (\*)

Fissuração	Sim (com PT)	22/Out/2019 17h00
Fugas/Infiltrações	Sim	22/Out/2019 17h00
Armadura à vista	Sim (com PT)	22/Out/2019 17h00
Assentamentos	Não	22/Out/2019 17h00
Desgaste	Sim	22/Out/2019 17h00

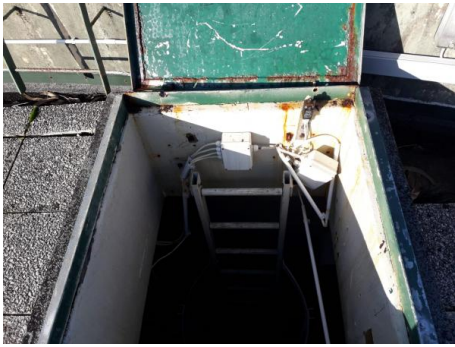
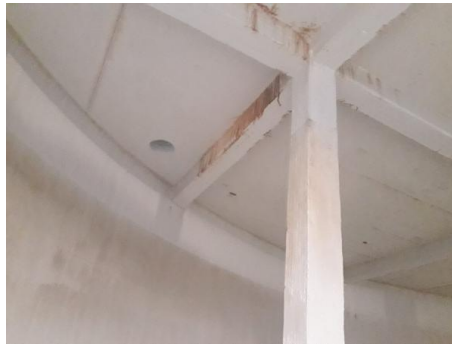
RR Cerite » Edifício RR (\*) » Elementos metálicos/PRFV (\*) (\*)

Corrosão	Sim (com PT)	22/Out/2019 17h00
Sem resistência (PRFV)	Não	22/Out/2019 17h00

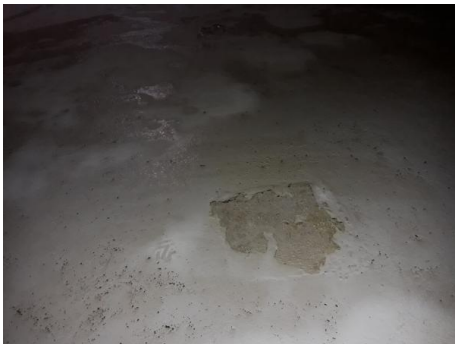
#### RR Cerite » Edifício RR (\*) » Reboco/Pinturas/Pavimentos (\*) (\*)

Pavimentos interiores em mau estado	Sim	22/Out/2019 17h00
Perda de reboco	Sim	22/Out/2019 17h00
Pintura degradada	Sim	22/Out/2019 17h00

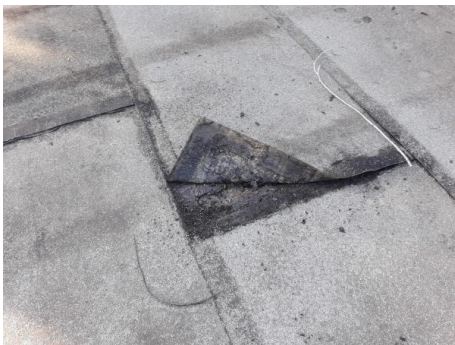
#### RR Cerite » Edifício RR (\*) » Impermeabilizações (\*) (\*)

Mau estado das coberturas, telas de impermeabilização e tubos de queda	Sim (com PT)	22/Out/2019 17h00
--	--------------	-------------------

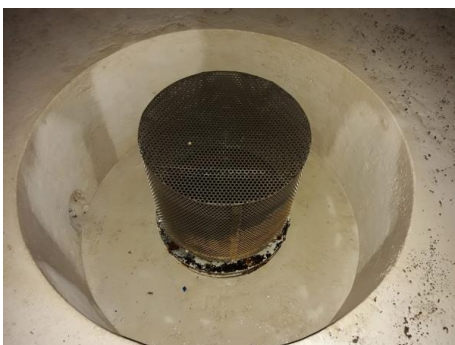
#### RR Cerite » Edifício RR (\*) » Circuitos hidráulicos (\*) (\*)

Corrosão	Sim	22/Out/2019 17h00
----------	-----	-------------------

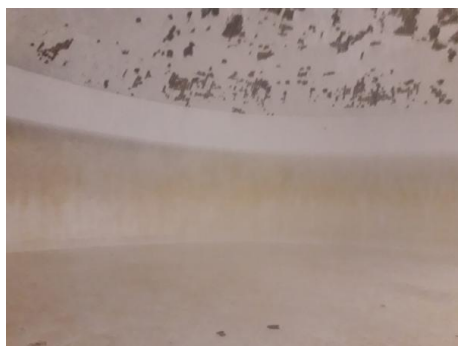
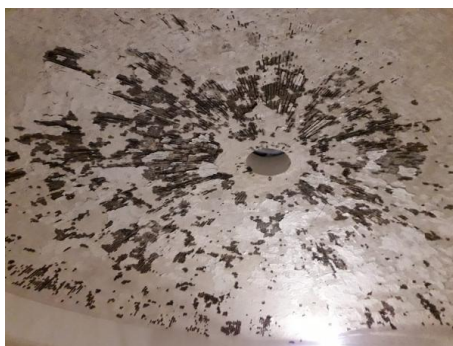
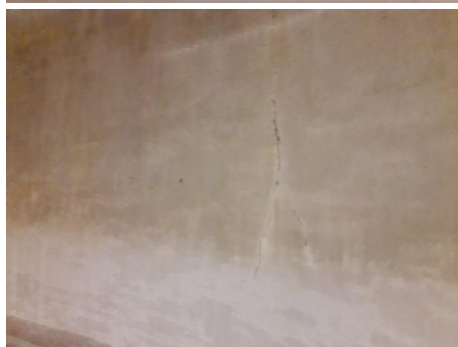
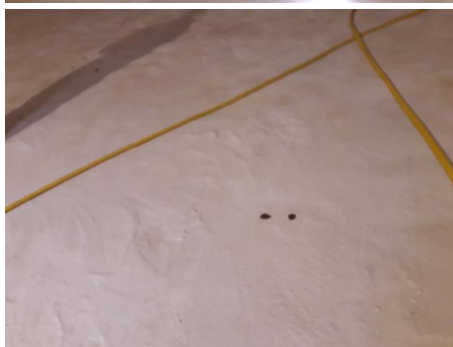
**RR St.ª Tecla » Edifício RR (\*) » Elemento de betão (\*)**

Desgaste	Sim	23/Out/2019 17h00
Fissuração	Sim (com PT)	23/Out/2019 17h00
Fugas/Infiltrações	Sim	23/Out/2019 17h00
Armadura à vista	Sim (com PT)	23/Out/2019 17h00
Assentamentos	Não	23/Out/2019 17h00

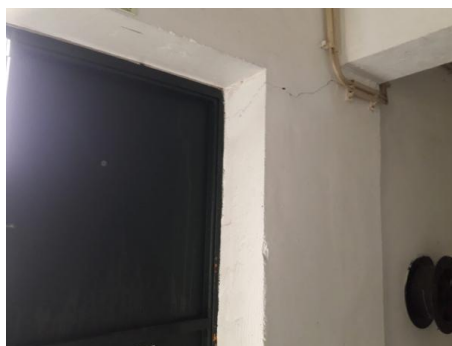
**RR Lousado » Edifício RR (\*) » Elemento de betão (\*)**

Fissuração	Sim	24/Out/2019 17h00
Fugas/Infiltrações	Sim	24/Out/2019 17h00
Armadura à vista	Sim	24/Out/2019 17h00
Assentamentos	Não	24/Out/2019 17h00
Desgaste	Sim	24/Out/2019 17h00

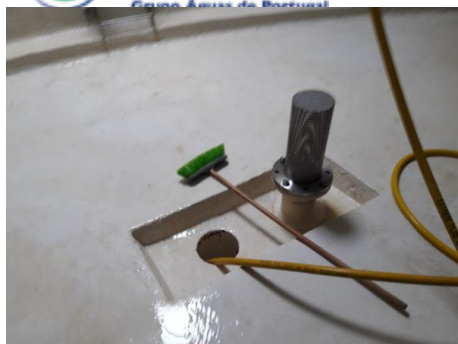
Corrosão

Sim

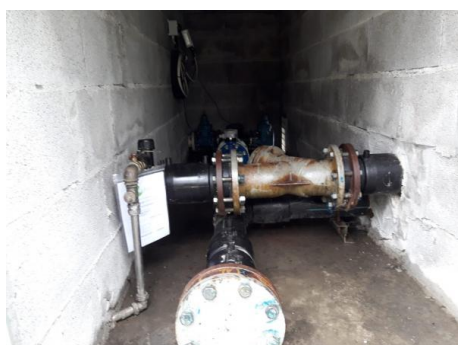
**RR Lousado - Zona Industrial » Edifício RR (\*) » Circuitos hidráulicos (\*) (\*)**

Corrosão	Sim	24/Out/2019 17h00
----------	-----	-------------------

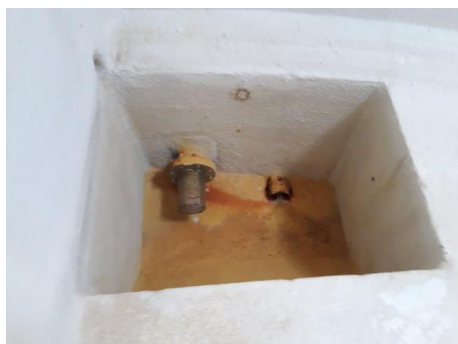
RR Sezures » Edifício RR (\*) » Circuitos hidráulicos (\*) (\*)

Corrosão	Sim	25/Out/2019 17h00
----------	-----	-------------------

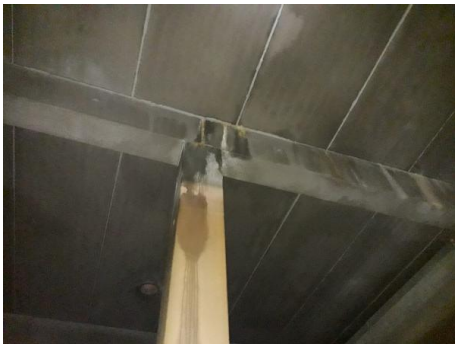
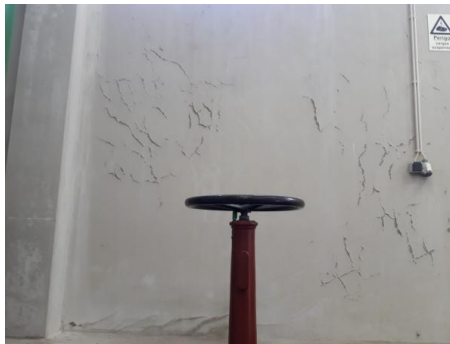
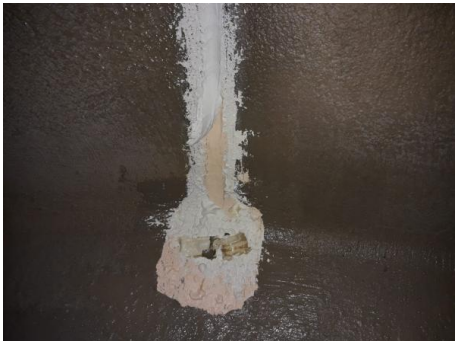
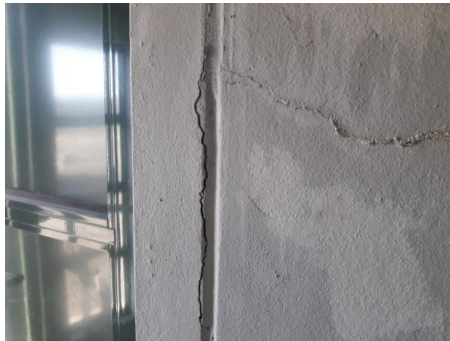
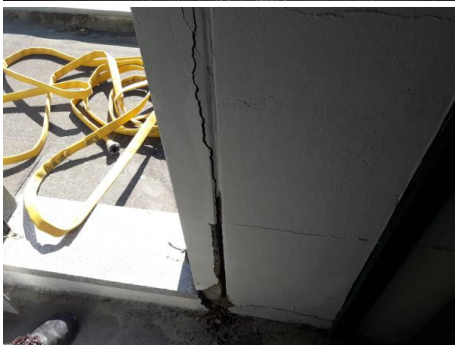
**RR Arvore » Edifício RR (\*) » Elemento de betão (\*)**

Fissuração	Sim (com PT)	25/Out/2019 17h00
Fugas/Infiltrações	Sim	25/Out/2019 17h00
Armadura à vista	Sim	25/Out/2019 17h00
Assentamentos	Sim	25/Out/2019 17h00
Desgaste	Sim	25/Out/2019 17h00

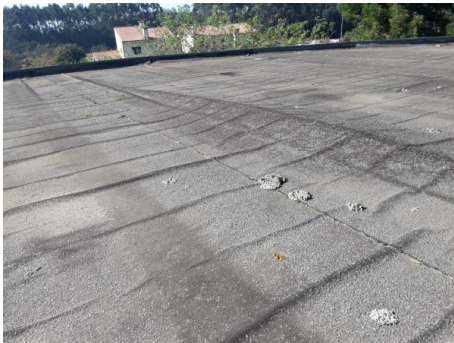
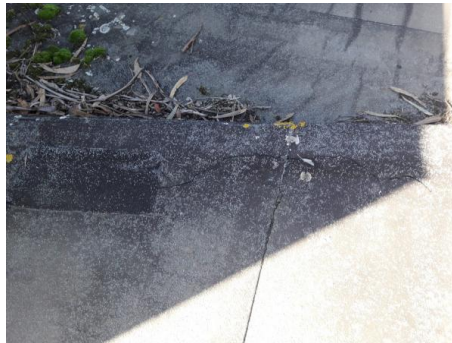
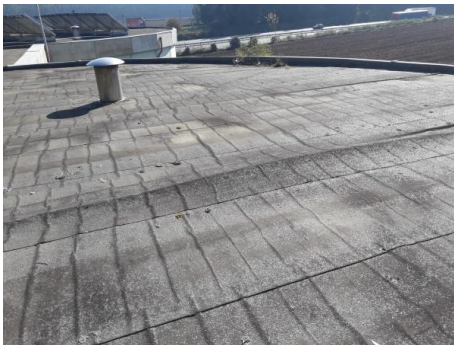
### RR Arvore » Edifício RR (\*) » Impermeabilizações (\*) (\*)

Mau estado das coberturas, telas de impermeabilização e tubos de queda	Sim (com PT)	25/Out/2019 17h00
--	--------------	-------------------

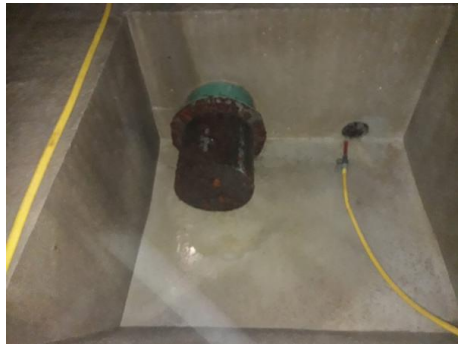
### RR Arvore » Edifício RR (\*) » Circuitos hidráulicos (\*) (\*)

Corrosão	Sim	25/Out/2019 17h00
----------	-----	-------------------

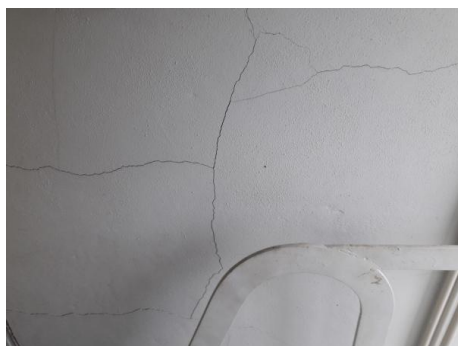
RR Sabariz » Edifício RR (\*) » Elemento de betão (\*)

Fissuração	Sim	28/Out/2019 17h00
Fugas/Infiltrações	Não	28/Out/2019 17h00
Armadura à vista	Não	28/Out/2019 17h00
Assentamentos	Não	28/Out/2019 17h00
Desgaste	Sim	28/Out/2019 17h00

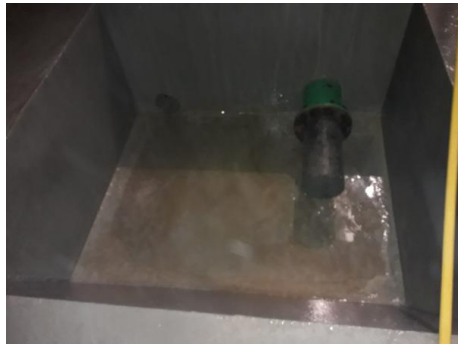
RR Sabariz » Edifício RR (\*) » Circuitos hidráulicos (\*) (\*)

Corrosão	Sim	28/Out/2019 17h00
----------	-----	-------------------

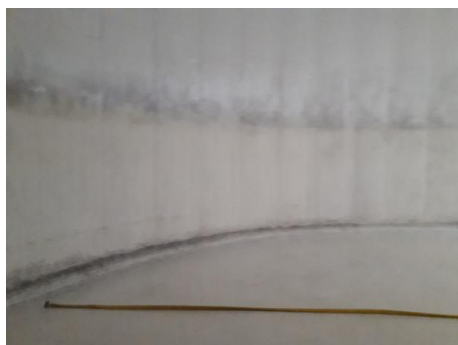
**RR Guidões » Edifício RR (\*) » Reboco/Pinturas/Pavimentos (\*) (\*)**

Pavimentos interiores em mau estado	Não	28/Out/2019 17h00
Perda de reboco	Não	28/Out/2019 17h00
Pintura degradada	Sim	28/Out/2019 17h00

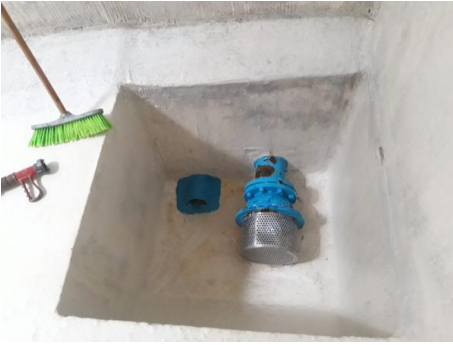
Corrosão	Sim	28/Out/2019 17h00
----------	-----	-------------------
