Captação, Tratamento e Adução AA (Alta) » CEX AA Cávado/Ave » Subsistema de Areias de Vilar » Reservatórios » RR Enfermaria  
Inspeção Construção Civil (1º Nível)

Captação, Tratamento e Adução AA (Alta) » CEX AA Cávado/Ave » Subsistema de Areias de Vilar » Reservatórios » RR Adães

Inspeção Construção Civil (1º Nível)

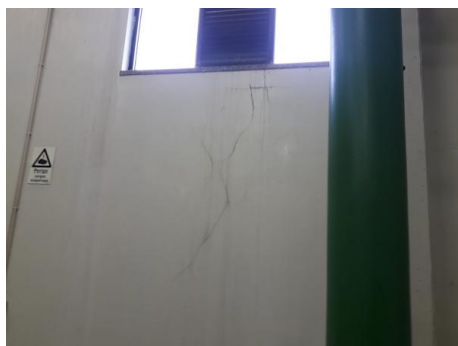
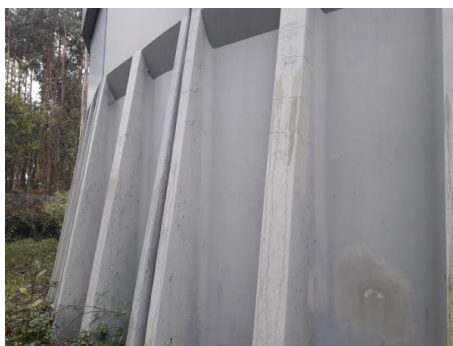
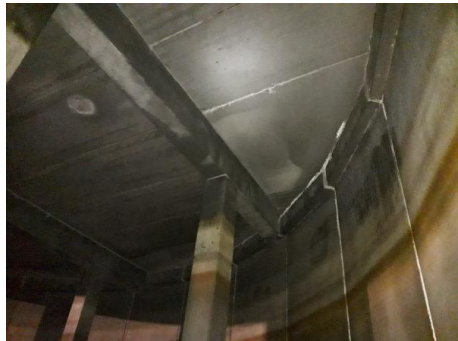
**RR Mindelo » Edifício RR (\*) » Elemento de betão (\*)**

Fissuração	Sim	29/Out/2019 17h00
Fugas/Infiltrações	Sim (com PT)	29/Out/2019 17h00
Armadura à vista	Não	29/Out/2019 17h00
Assentamentos	Não	29/Out/2019 17h00
Desgaste	Sim	29/Out/2019 17h00

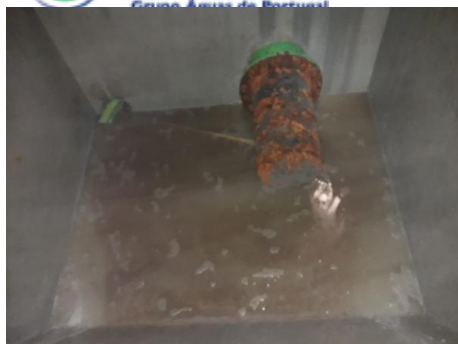
Corrosão

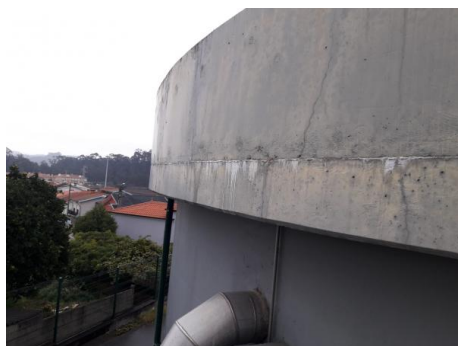
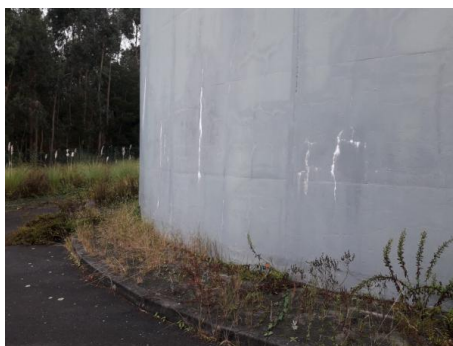
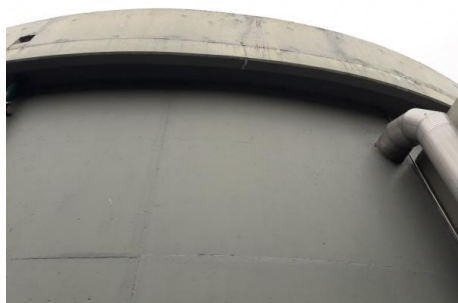
**RR Vairão » Edifício RR (\*) » Elemento de betão (\*)**

Fissuração	Sim	30/Out/2019 17h00
Fugas/Infiltrações	Sim	30/Out/2019 17h00
Armadura à vista	Não	30/Out/2019 17h00
Assentamentos	Não	30/Out/2019 17h00
Desgaste	Sim	30/Out/2019 17h00
